R-97-12

CLAB - ASAR 96

Återkommande säkerhetsgranskning
Erfarenheter 1985-96

Svensk Kärnbränslehantering AB

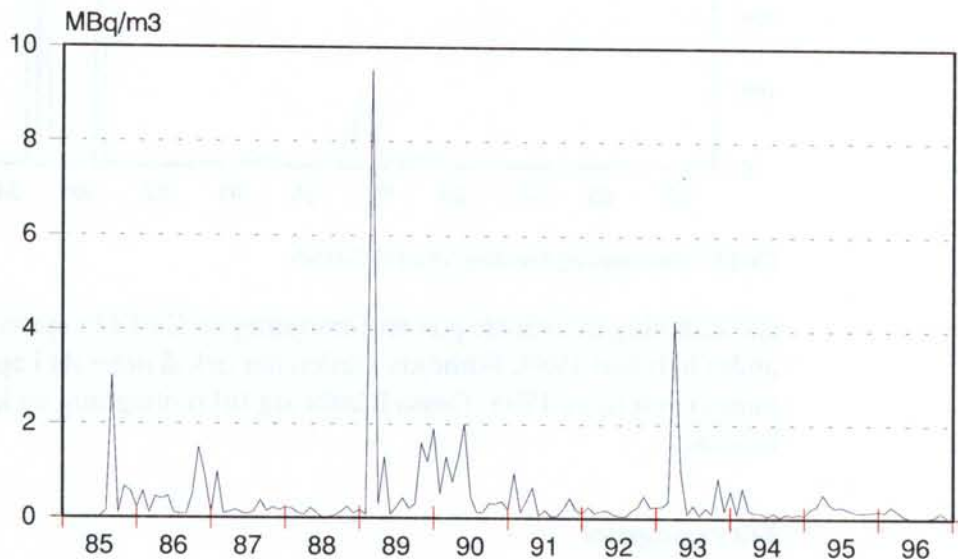
Co-60 i mottagningsbassängerna 1985-1996

Halten av Co-60 har varit låg och relativt konstant, med förhöjningar under januari 1989 och mars 1993. Orsaken till dessa förhöjda värden är inte känt.

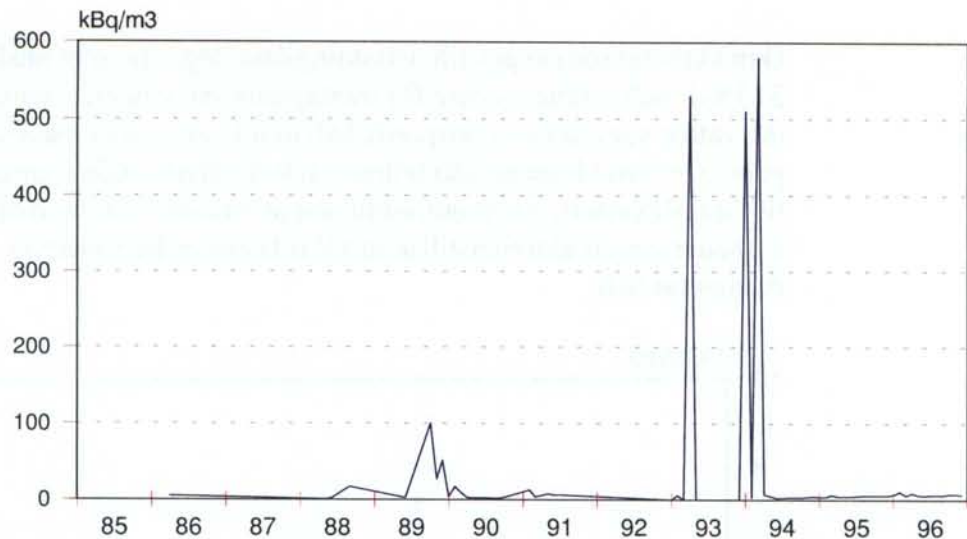
Cs-137 i mottagningsbassängerna 1985-1996

Läcksökning av bränsle gav en förhöjning av Cs-137 i system 313 under andra halvåret 1989. Förhöjda värden har också noterats i april 1993, januari och mars 1994. Dessa hänför sig till mottagning av känt skadat bränsle.

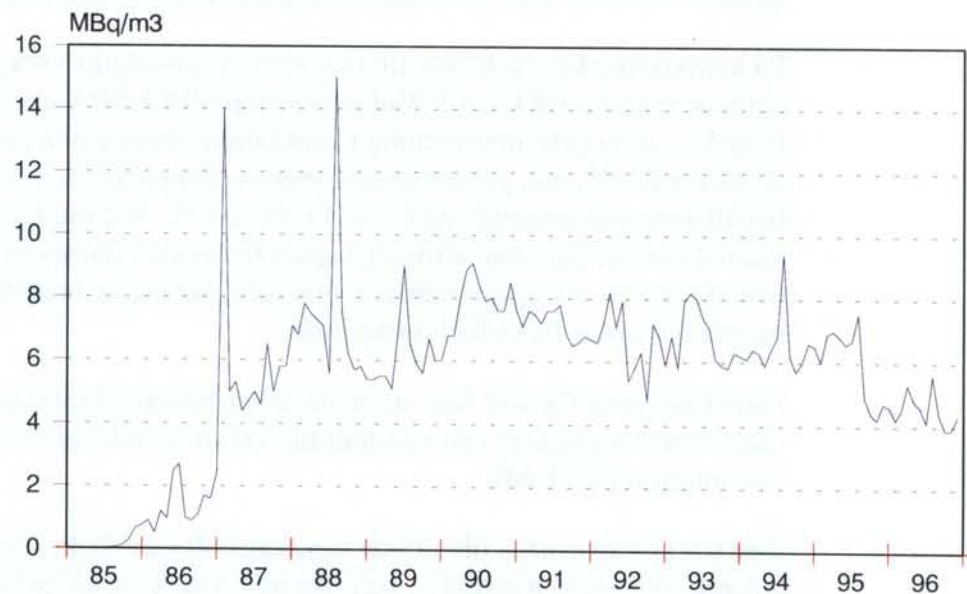
Co-60 i förvaringsbassängerna 1985-1996

Två kraftiga men kortvariga aktivitetshöjningar noterades i januari 1987 och augusti 1988.

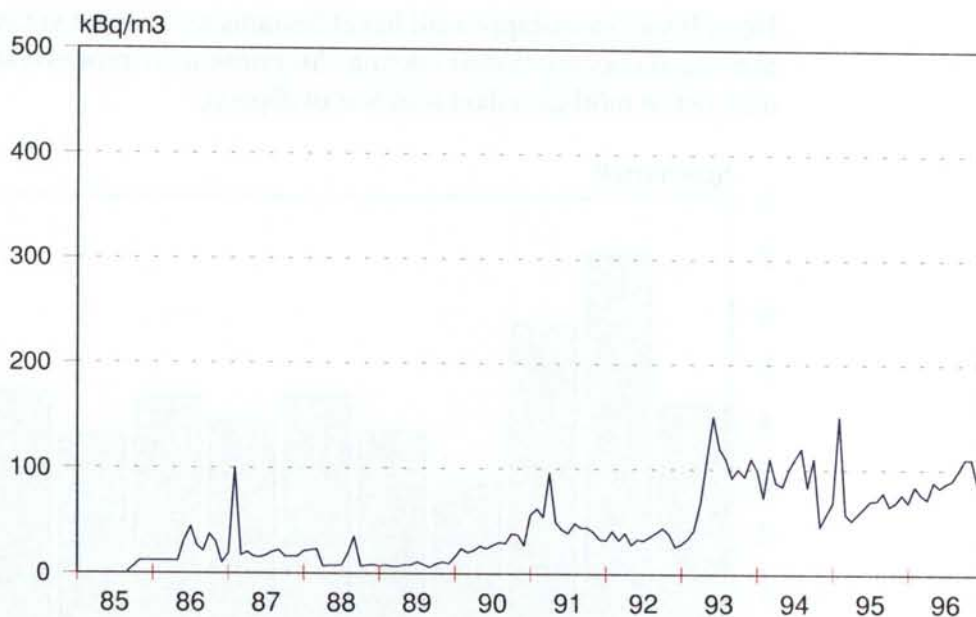
Cs-137 i förvaringsbassängerna 1985-1996

Aktivitetskoncentrationen av Cs-137 var fram till 1990 på en konstant nivå (ca 20 kBq/m³), därefter skedde en ökning till en ny relativt konstant nivå (ca 40 kBq/m³). Anledningen till detta är med stor sannolikhet att läckande bränsle anlände till CLAB utan att vara rapporterat som sådant från avsendande kraftföretag. I början av 1993 ökade koncentrationen av Cs-137 till sin nuvarande nivå (ca 100 kBq/m³) som en följd av att känt läckande bränsle togs emot.

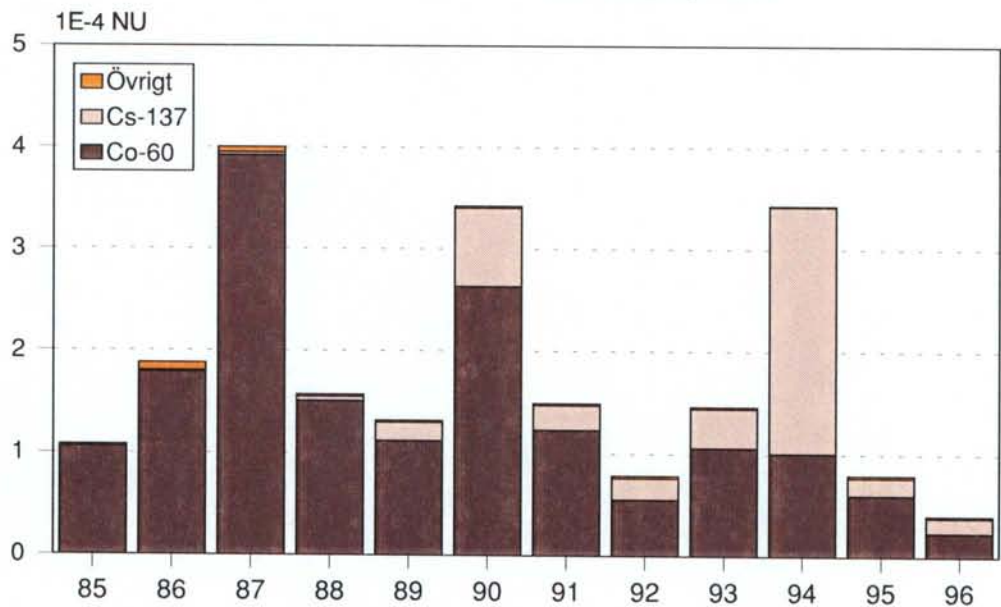
Utsläpp av radioaktivitet till vatten 1985-1996

Det relativt höga utsläppet 1990 förklaras att en tank från system 375, där gränsvärdet för utpumpning var överskridet, felaktigt pumpades ut till kylvattenkanalen i november det året. Månadsutsläppet för denna månad motsvarade hälften av ett normalt årsutsläpp.

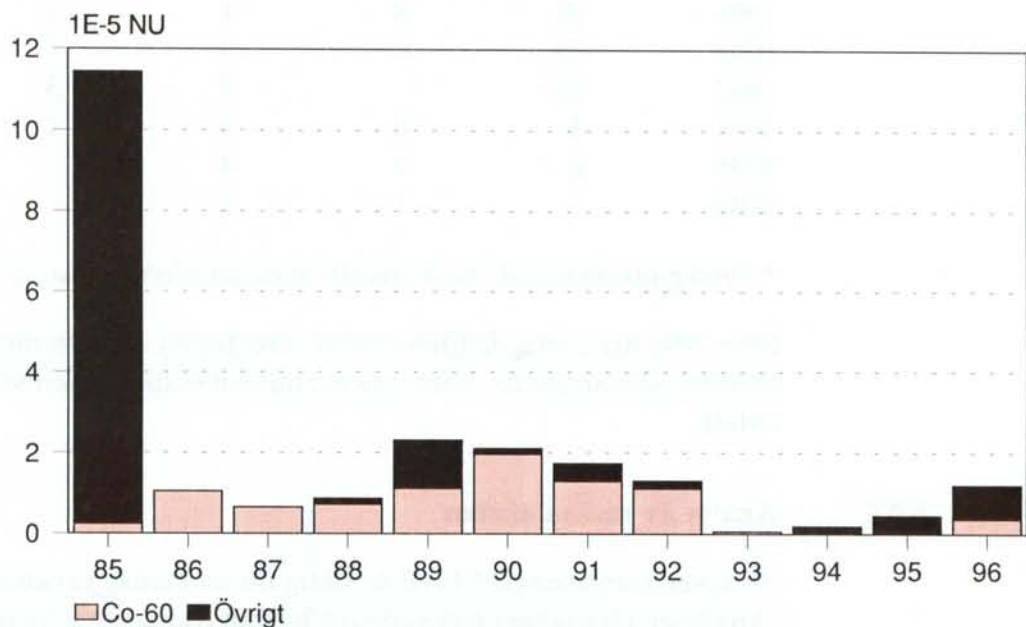
Radioaktiva utsläpp till luft 1985-1996

Utsläppen till luft har snarast minskat de senaste åren. Det relativt stora redovisade utsläppet av "Övrigt" för år 1985 beror på, att med den redovisningsprincip som då gällde är det detektionsgränsen för Kr-85, som i praktiken bestämde storleken på det redovisade utsläppet av denna nuklid.
