## **Korrosionsprovning av ingjutna stålstänger i betongblock och ingjutna bergbultar**

### **Fem års exponering i Äspölaboratoriet**

Oktober 2014

SKB R-14-27

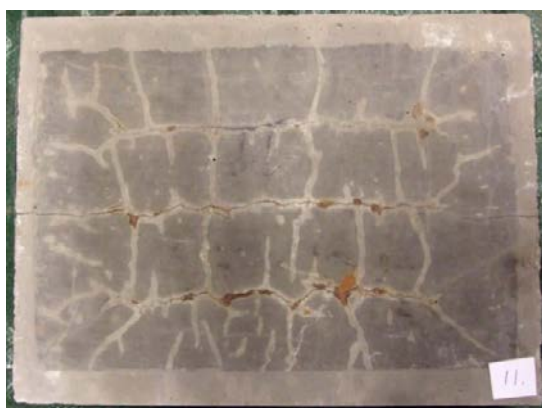
Vid undersökning av utseendet hos betongblocken konstaterades ett kraftigt sprickmönster hos betongblock i låg-pH-betong med ingjutna klorider, figur 4-1. En svag tendens till sprickmönster kunde även konstateras hos betongblock i låg-pH-betong utan klorider, figur 4-2.

**Figur 4-1.** Låg-pH-betong med ingjutna klorider (Sederholm et al. 2014).

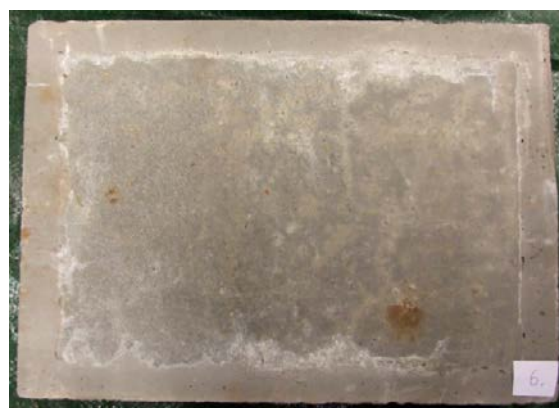
**Figur 4-2.** Låg-pH-betong utan klorider (Sederholm et al. 2014).

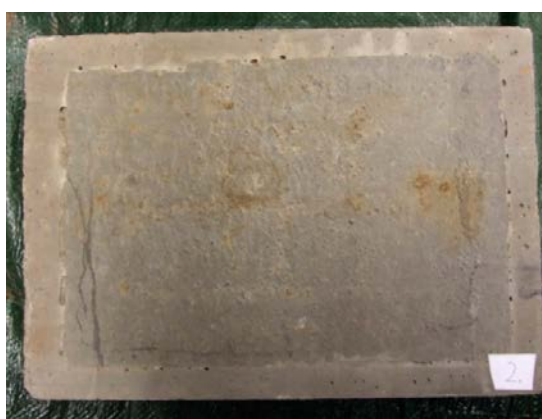
Däremot kunde inga sprickor konstateras i blocken med låg-pH-betong som hade exponerats för kloridlösning i tre månader innan den placerades i Äspölaboratoriet, figur 4-3.

**Figur 4-3.** Låg-pH-betong exponerad för klorider (Sederholm et al. 2014).

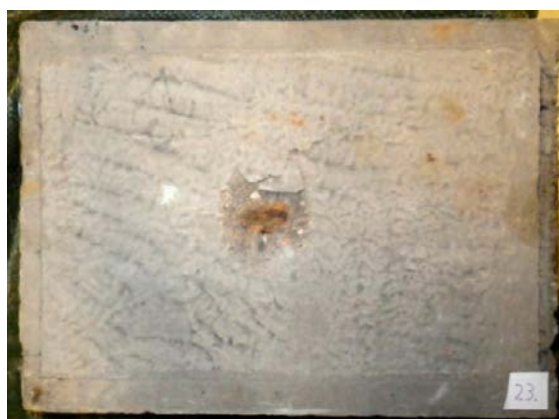
I betongblocken med anläggningsbetong konstaterades inga sprickor men täcksiktet hade släppt från de rostiga stålstångerna i blocket med anläggningsbetong och ingjutna klorider, figur 4-4.

**Figur 4-4.** Anläggningsbetong med ingjutna klorider (Sederholm et al. 2014).

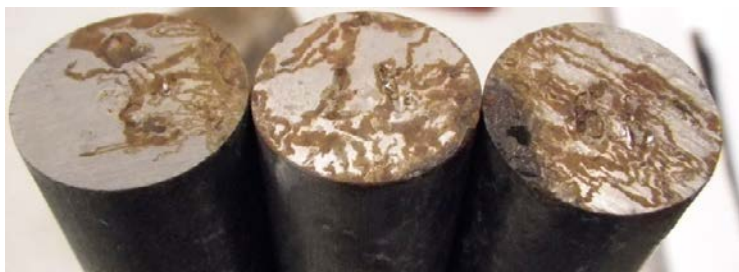
Utseendet hos de stålstänger som varit ingjutna i anläggningsbetong utan klorider efter fem års exponering i Äspölaboratoriet visade inga tecken på korrosionsskador. Det förekommer inga korrosionsangrepp på stålstänger gjutna i låg-pH-betong utan klorider heller. Däremot kunde ytliga korrosionsangrepp konstateras på dessa stålstångers ändrar, figur 4-5. En möjlig förklaring är att stålstångernas tvärsnittsytta saknar det ädla glödskal som finns på stålstångernas mantelyta och har fungerat som en effektiv anodyta med mantelytan som katodyta i en korrosionscell.

**Figur 4-5.** Stålstänger som varit ingjutna i låg-pH-betong utan klorider efter fem års exponering i Äspölaboratoriet (Sederholm et al. 2014).

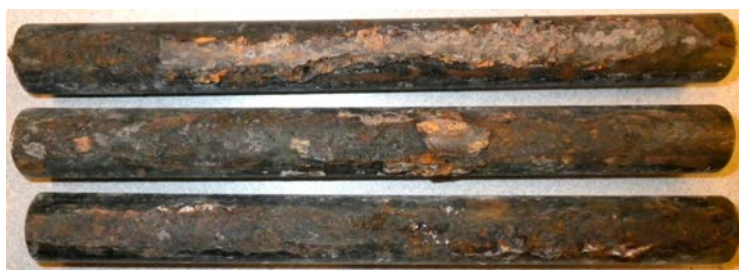
Kraftiga korrosionsangrepp kunde konstateras hos de stålstänger som var ingjutna i anläggningsbetong exponerat för kloridlösning, figur 4-6. Mätningar av kloridhalten i betongen i detta block visade en kloridhalt per cementvikt på 0,6 vikt-%.

**Figur 4-6.** Stålstänger som varit ingjutna i anläggningsbetong exponerad för kloridlösning efter fem år i Äspölaboratoriet (Sederholm et al. 2014).

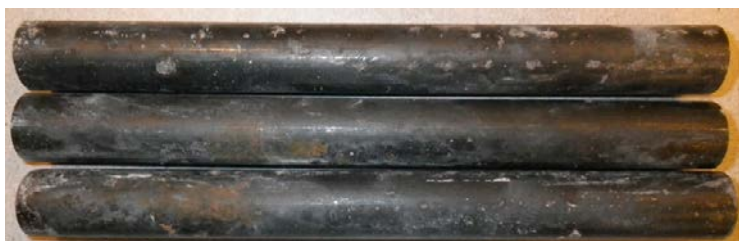
Stålstänger som var ingjutna i låg-pH-betong exponerade för kloridlösning var å andra sidan helt fria från korrosionsangrepp, figur 4-7. Mätningar av kloridhalten i betongblocket efter exponering tyder på att kloriderna inte hade nått fram till stålytan (Sederholm et al. 2014).

**Figur 4-7.** Stålstänger som varit ingjutna i en låg-pH-betong exponerad för kloridlösning efter fem år i Äspölaboratoriet (Sederholm et al. 2014).

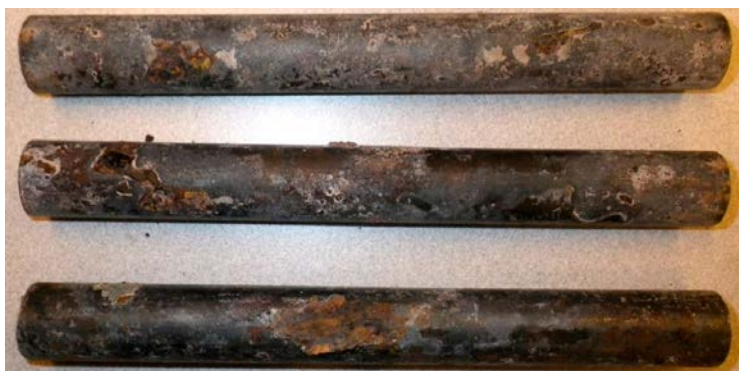
Figur 4-8 och 4-9 visar utseendet hos stålstängerna i anläggningsbetong respektive låg-pH-betong med ingjutna klorider. Korrosionsangrepp förekommer på både stålstänger ingjutna i anläggningsbetong och i låg-pH-betong med ingjutna klorider efter fem års exponering i Äspölaboratoriet.

**Figur 4-8.** Stålstänger ingjutna i anläggningsbetong med **ingjutna klorider** efter fem års exponering i Äspötunneln (Sederholm et al. 2014).

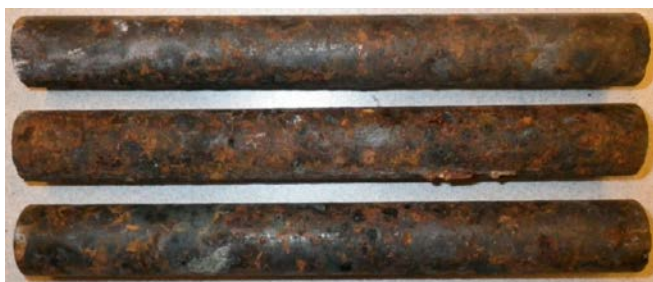
**Figur 4-9.** Stålstänger som varit ingjutna i låg-pH-betong med ingjutna klorider efter fem års exponering i Äspö tunneln (Sederholm et al. 2014).

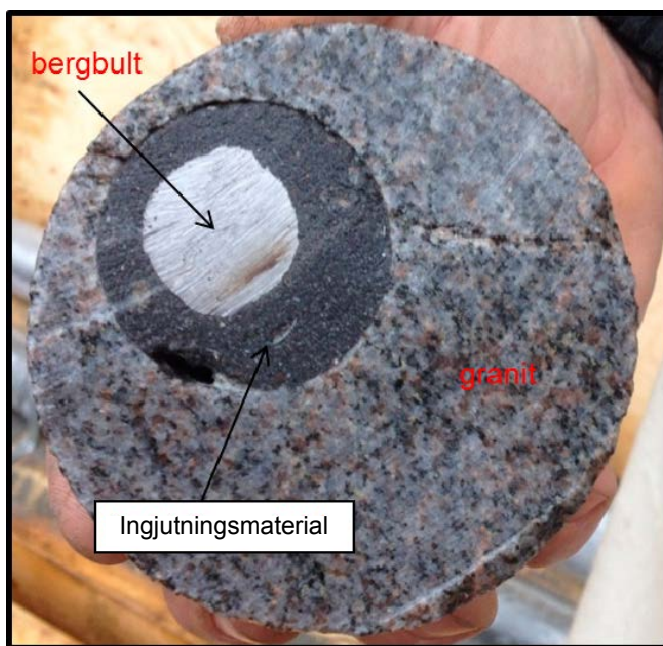
Samtliga borrhärnor undersöktes okulärt med avseende på sprickor och håligheter. Inga sprickor eller håligheter i ingjutningsmaterialet kunde konstateras vid den okulära undersökningen. Det konstaterades vidare att vidhäftningen mellan bergbult och ingjutningsmaterialet var mycket god. I figur 4-10 visas ett exempel av tvärsnittsytan hos en uppkapad borrhärna.

**Figur 4-10.** Tvärsnitt av utborrad granitkärna med bergbult omkringgjuten av ingjutningsmaterial (Sederholm et al. 2014).

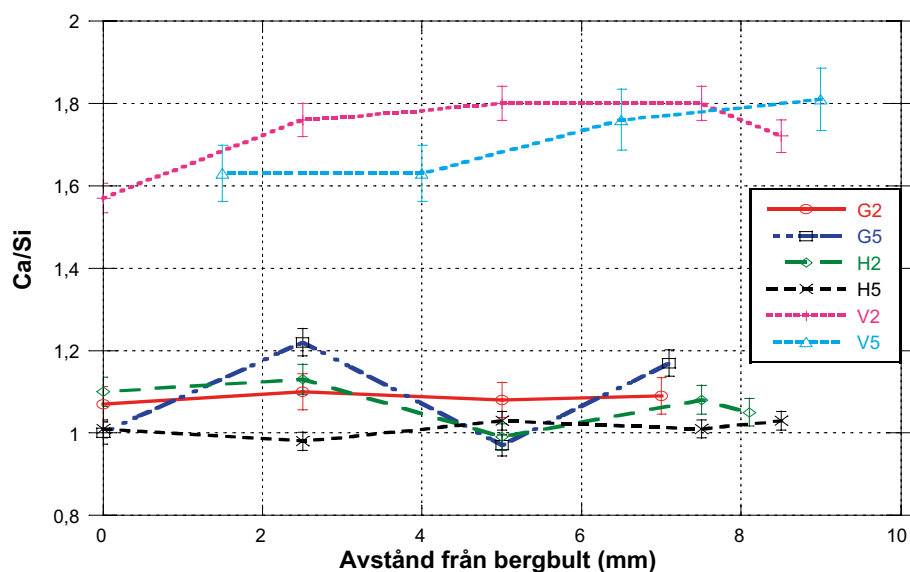
Resultatet tyder på att ingen urlakning har skett hos de två undersökta ingjutningsmaterialen efter fem års exponering i berget i Äspölaboratoriet. Detta beror på att det inte har funnits några vattenförande sprickor i närheten.

Figur 4-11. Resultat från mätningar Ca/Si-kvot som funktion av avstånd från bergbult (Sederholm et al. 2014).
