**P-05-70**

## **Platsundersökning Oskarshamn**

### **Fältundersökning av diskrepanser gällande vattendrag i GIS-modellen**

Maj 2005

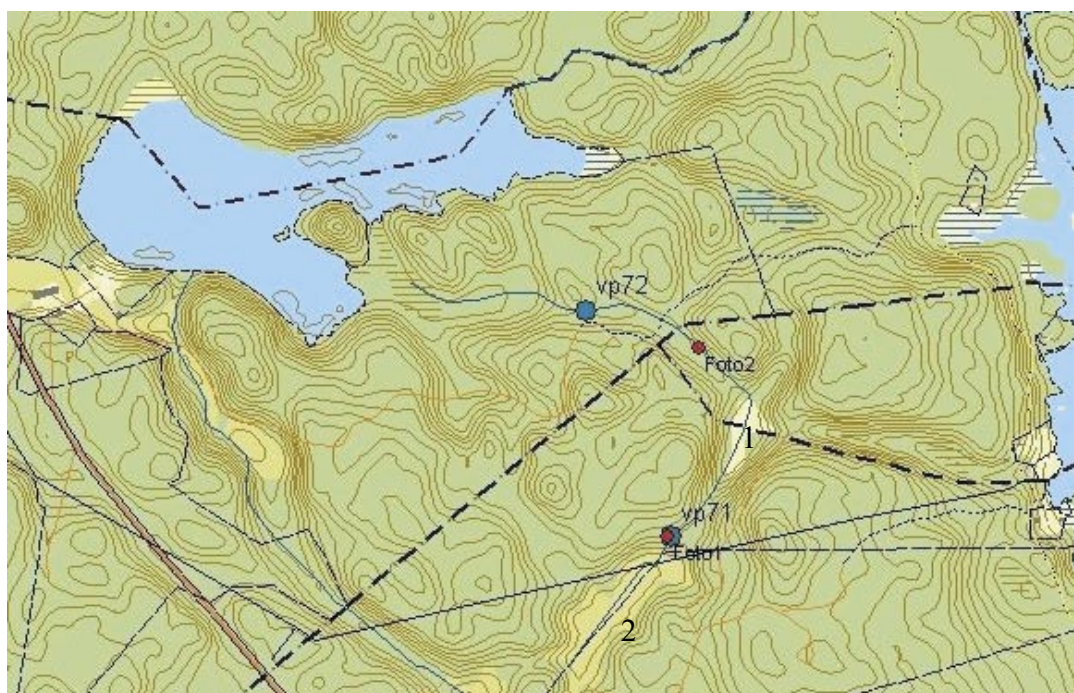
*Figur 2-1. Sänkorna 1 och 2.*

Från södra delen av sänkan benämnd 2 över till område 1 och vidare ut i kärret vid Frisksjöns södra kant finns ett grävt dike. Sänka 2 är åkermark och sänkan 1 är sankmark. Mellan dessa båda områden är diket ca 3 meter djupt (foto 1, vp 71). Vid utloppet av sänka 1 stämmer höjdmodellen dåligt, diket är här under 1 meter djupt (foto 2). Den punkt där det har grävts djupast på sträckan ut till Frisksjön är vp 72 där vattenytan ligger ca 1,5 meter omkringliggande markyta.

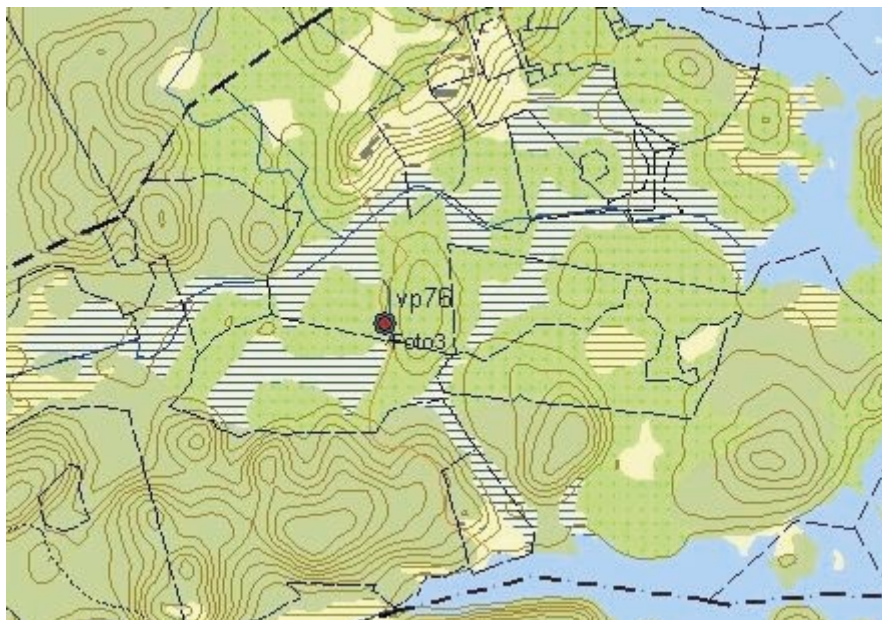
*Figur 2-4. Avsnörd bäck.*

Detta är ett grävt dike som förbinder mossarna i norr och söder (foto 3). Höjden går inte ut så långt i verkligheten som i höjdmodellen utan diket är ganska grunt vid sidan av höjden.

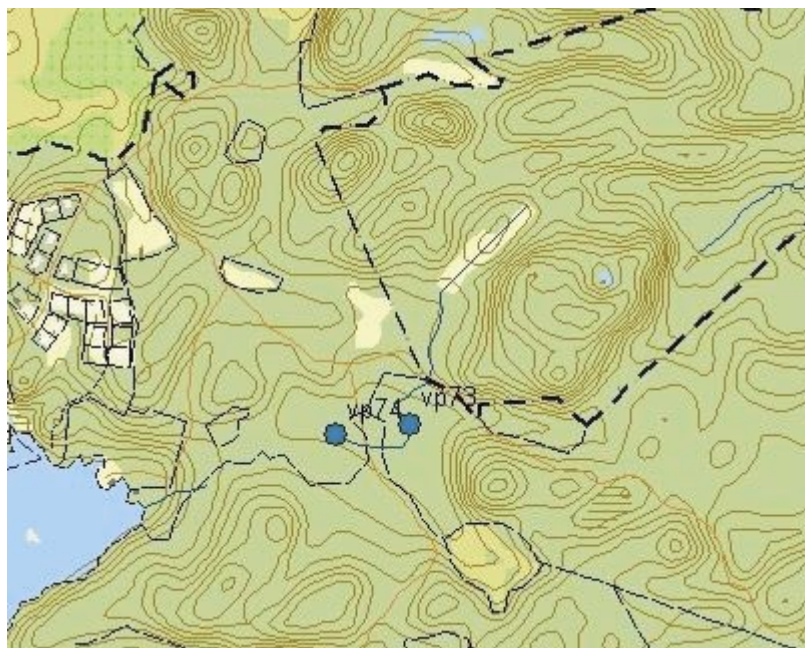
Vattendraget som finns med i det befintliga kartunderlaget stämmer ganska väl. Så långt som det är markerat på kartan är det ca 1,5 meter djupt. Därefter fortsätter det grävda diket enligt kartskissen med nyrekognostiserad sträckning. Men här är det inte särskilt distinkt och vid besöket verkade det inte ha någon vattenföring. Hela området är flackt och från vp 74 ner mot havet finns inget tydligt dike i askogen.

*Figur 2-6. Vattendraget slutar vid gränsen N vp 73 enligt kartunderlaget.*

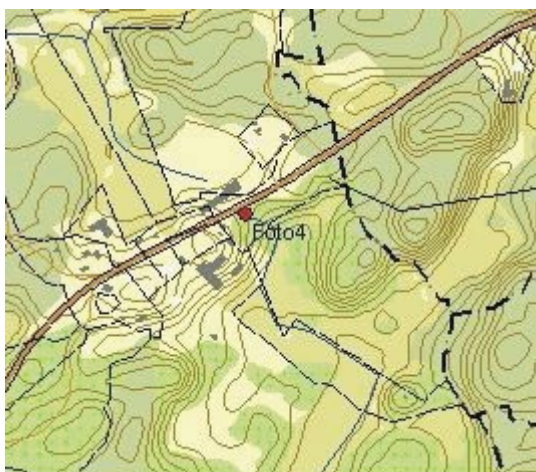
*Figur 2-7. Vattendraget är kulverterat under vägen och huset.*

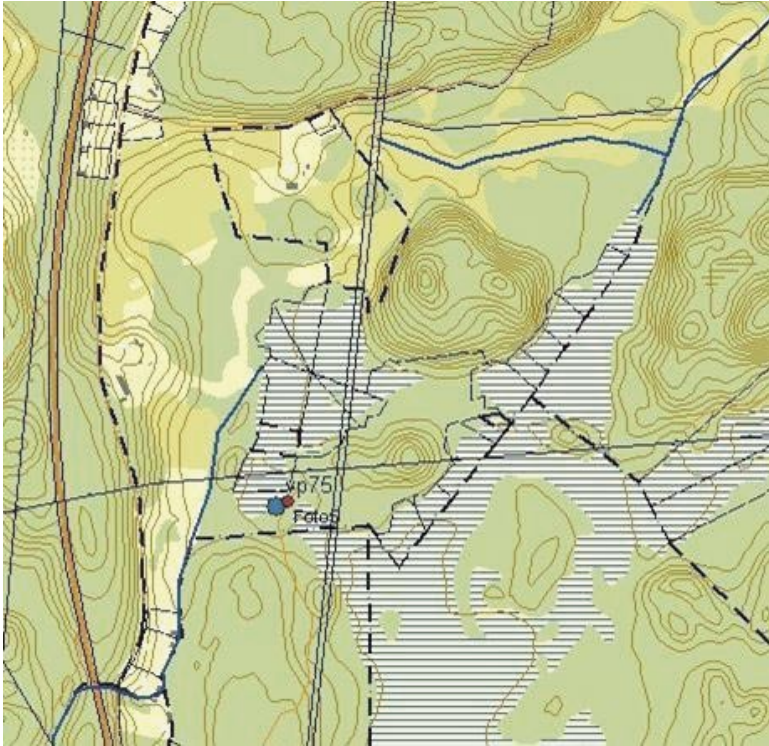
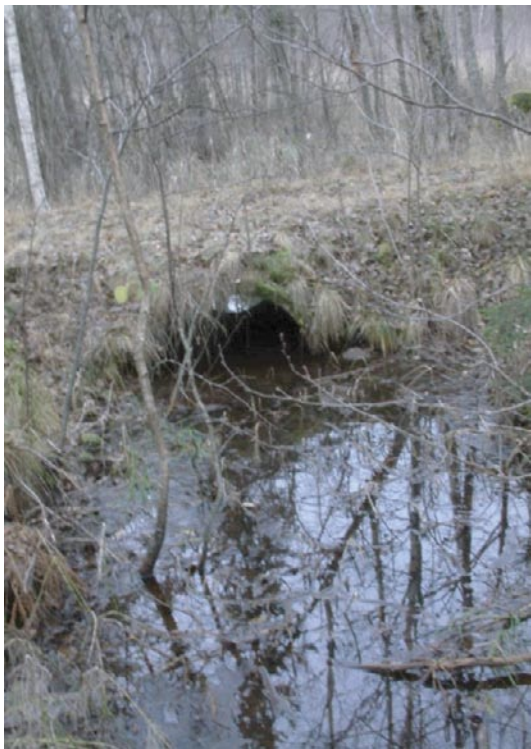
*Figur 2-9. Karta punkt 6.*

I mossarna finns inget distinkt vattendrag. Mellan västra och östra mossen rinner vattnet i en vägtrumma vid vp 75 (det var dålig precision på GPS:n här så om övriga kartan stämmer ligger den snarare där foto 5 är markerat, detta är samma punkt). Enligt kartan skulle man kunna tro att det även skulle kunna finnas en förbindelse vid det norra avsmalmandet av skogen men här ligger lägsta punkten åtminstone en halv meter över mossens nivå. Jag vet inte om jag övertolkade problemet vid denna punkt och frågan bara var varför vattendraget försvinner, men i så fall måste modellen bli bättre på att hantera mossar.

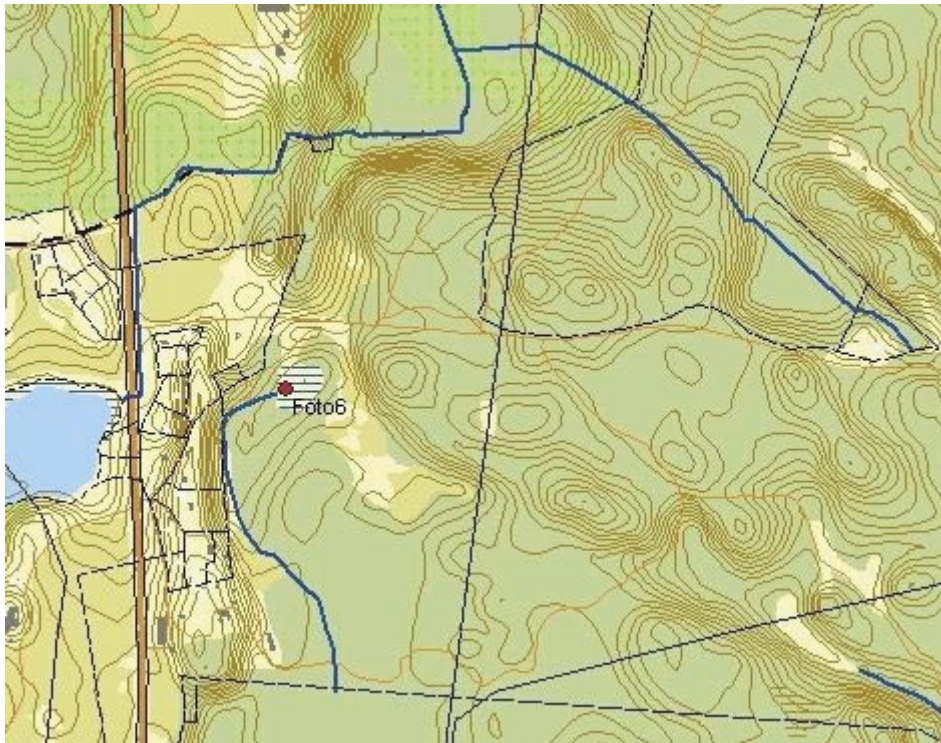
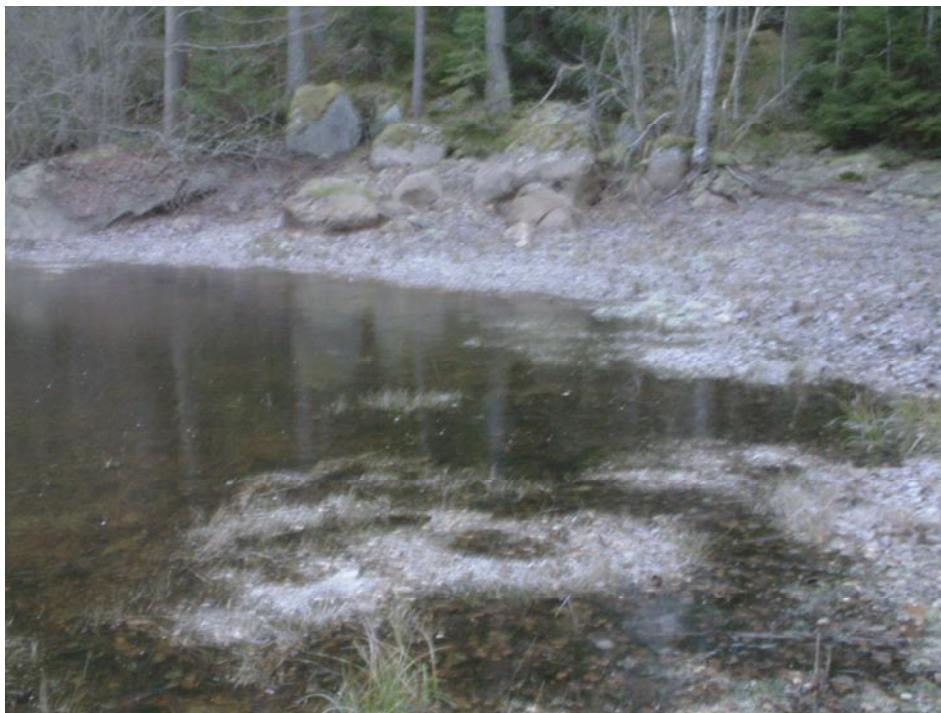
**Figur 2-11.** Karta punkt 7, foto 6 är taget i gölen/kärret, Laxemarån passerar åsen 300 meter norr därom.

Vattendraget vid 7 slutar tvärt. Även här stämmer kartan. Vattendraget, vilket i sig inte har någon kontinuerlig vattenföring, slutar i en liten göl/kärr. 17/11 var det  $\sim \frac{1}{2}$  meter djupt vatten i denna, men utifrån märken på omgivande stenar och träd verkar vattennivån kunna stiga  $\sim 1$  meter vid högvatten (foto 6). Gölen/kärret saknar utlopp, vattnet infiltrerar istället i grusåsen. Intressant i detta område är även den punkt där Laxemarån passerar åsen ca 300 meter norr om gölen. Platsen dokumenterades inte vid detta tillfälle, men ån rinner här i en kulvert genom åsen.

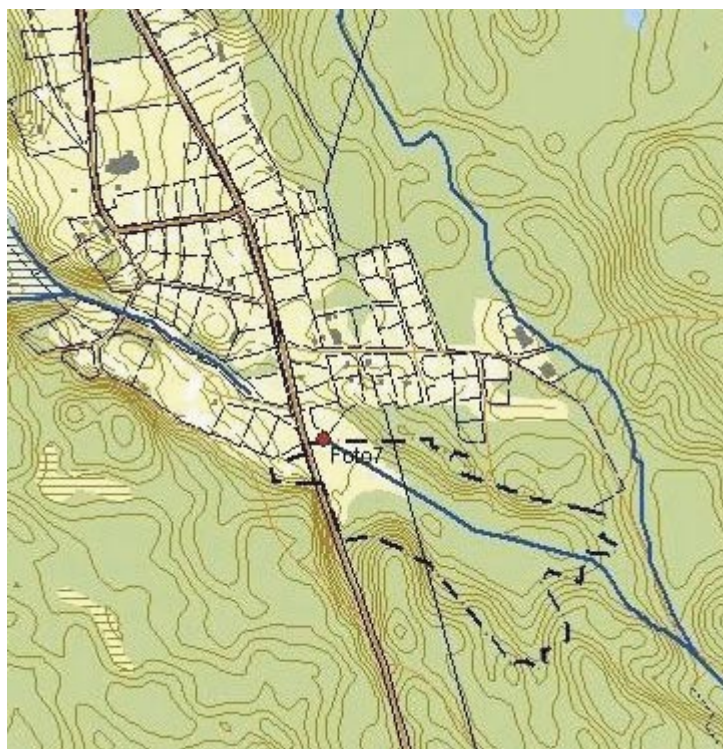
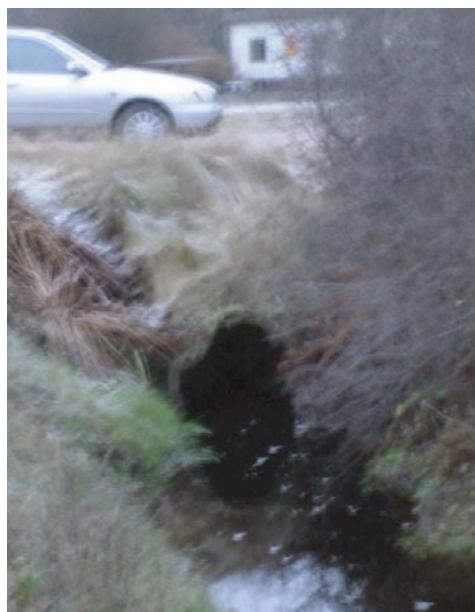
*Figur 2-13. Glapp i vattendraget vid Misterhult.*

Vattendraget går i kulvert under vägen och Misterhult samhälle (foto 7).

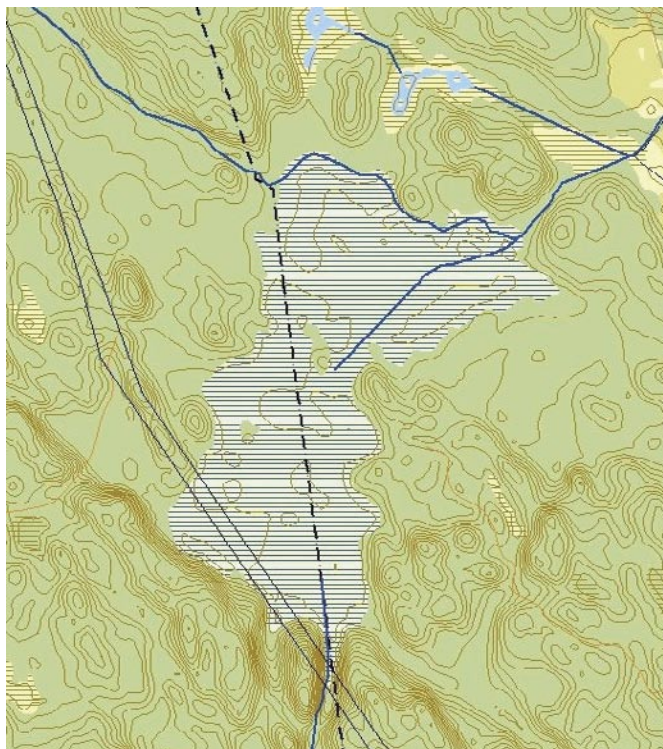
Punkt 10 besöktes aldrig, då det började bli mörkt. Men erfarenheter från tidigare besök på platsen är att det är en mycket svårforcerad våtmark med hög vass. Detta är en sjö som dikades ut 1918, men som det nu finns planer på att åter höja vattennivån i för att gynna fågellivet.

*Figur 2-15. Gästern, utdikad sjö vilken numera är våtmark.*
