**R-12-05**

# **Korrosion av koppar i rent syrefritt vatten**

Kenneth Möller  
SP Sveriges Tekniska Forskningsinstitut

Februari 2012

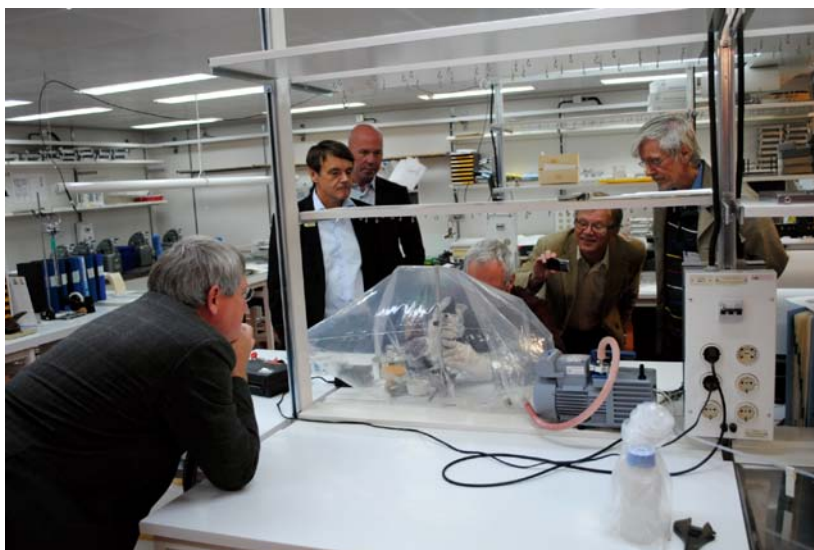
*Figur 4-1. Håltagning av provröret i en "glove bag" under överinseende av representanter från SKB och referensgruppen.*

Provröret öppnades genom att ett hål borrades igenom botten av provröret med ett diamantborr. Borrets diameter var 2 mm. Håltagningen skedde i en inert argonatmosfär i en "glove bag". Öppnandet skedde under överinseende av representanter från SKB och referensgruppen, se figur 4-1.

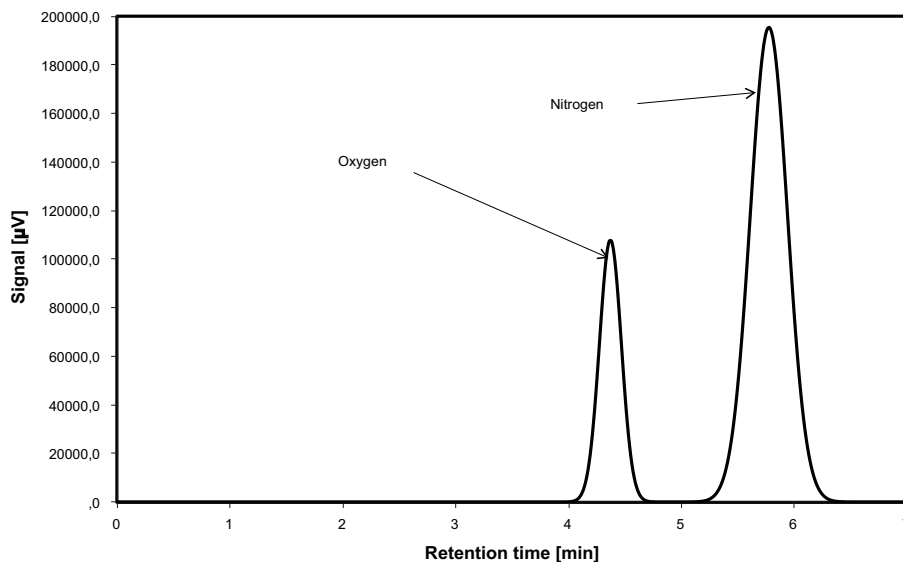
Figur 4-2. Resultat av GC-MS-analysen.

Omedelbart efter håltagningen analyserades luftspaltens innehåll med en gaskromatograf kopplad till en masspektrometer (GC-MS). Resultatet av GC-MS-analysen visas i figur 4-2.

Som framgår av figur 4-2 hittade vi endast syre och kväve i luftspalten. Syret kommer högst troligt från själva provtagningen. Något väte kunde vi inte detektera. Även vattnet i provröret analyserades med avseende på väte. Inte heller här kunde vi detektera väte. Detektionsgränsen för väte i luft är ca 50 ppb och för väte i vatten ca 50 ppm. Det bör påpekas att eventuellt bildat väte kan ha försvunnit vid håltagningen.

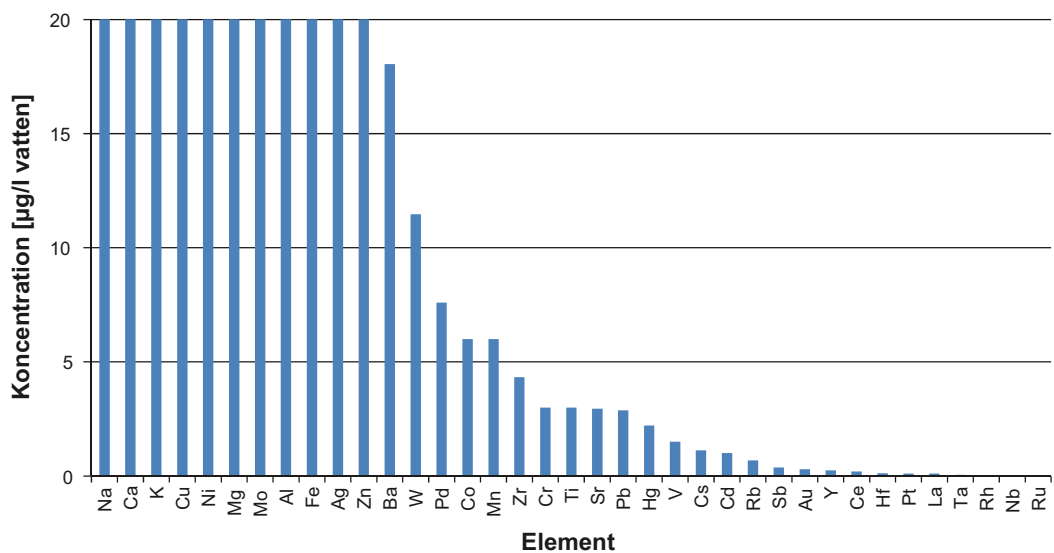
Figur 4-4. Expansion av figur 4-3.

Figur 4-4 visar en expansion av figur 4-3. Som framgår av figur 4-3 och 4-4 är stora delar av det periodiska systemet representerat.

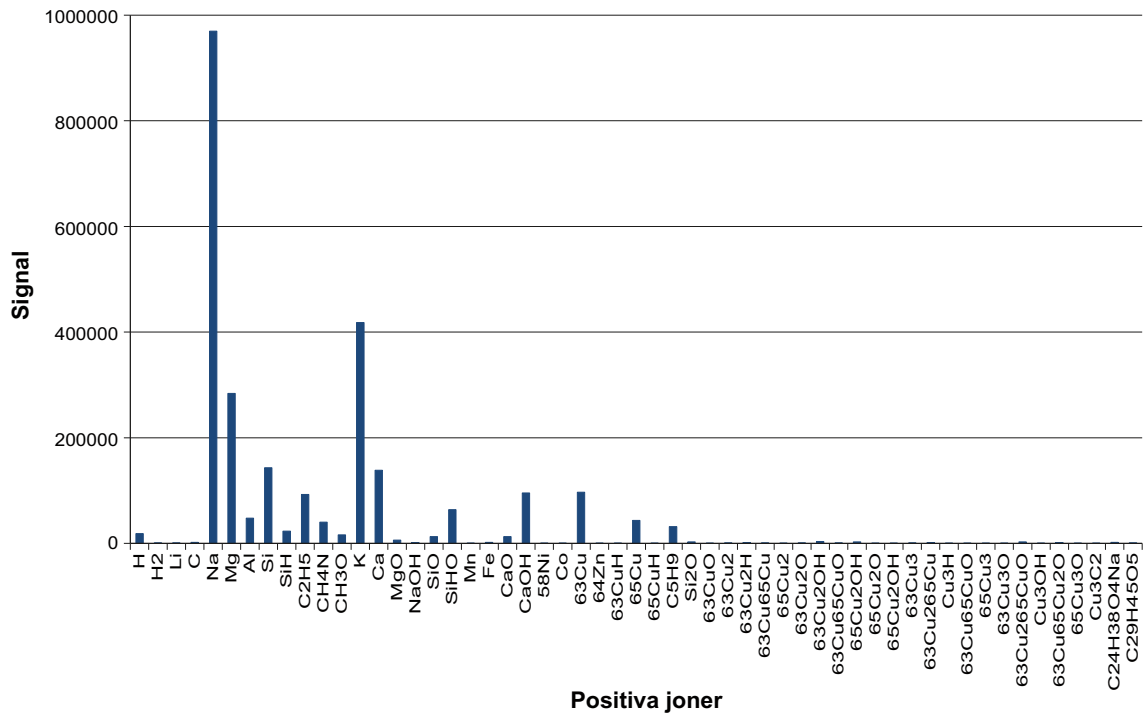
Figur 4-12. Positiva joner från ytan av koppartråd.

I figur 4-12 visas en sammanställning av detekterade positiva joner. Figur 4-13 visar en expansion i y-led av figur 4-12. Detta för att framförallt visa på den låga förekomsten av vissa ämnen.

Som framgår av figurerna 4-12 och 4-13 finner vi en rad atom- och molekyljoner från kopparytan. När det gäller atomjoner finner vi kol, natrium, magnesium, aluminium, kisel, kalium, kalcium och järn. Vi finner också spårmängder av mangan och kobolt. Vissa av elementen kan finnas i kopparn, men vi tror att flertalet kommer från glaset i provröret. Vattnet som fylldes på provröret var trippeldestillerat varför vi inte tror att ämnena kommer från detta. Koppartrådarna slipades med slippapper för att åstadkomma en ren blank yta. Kol men även kisel kan komma från slipmedlet kiselkarbid. Större delen av kisel kommer högst troligt från glaset.

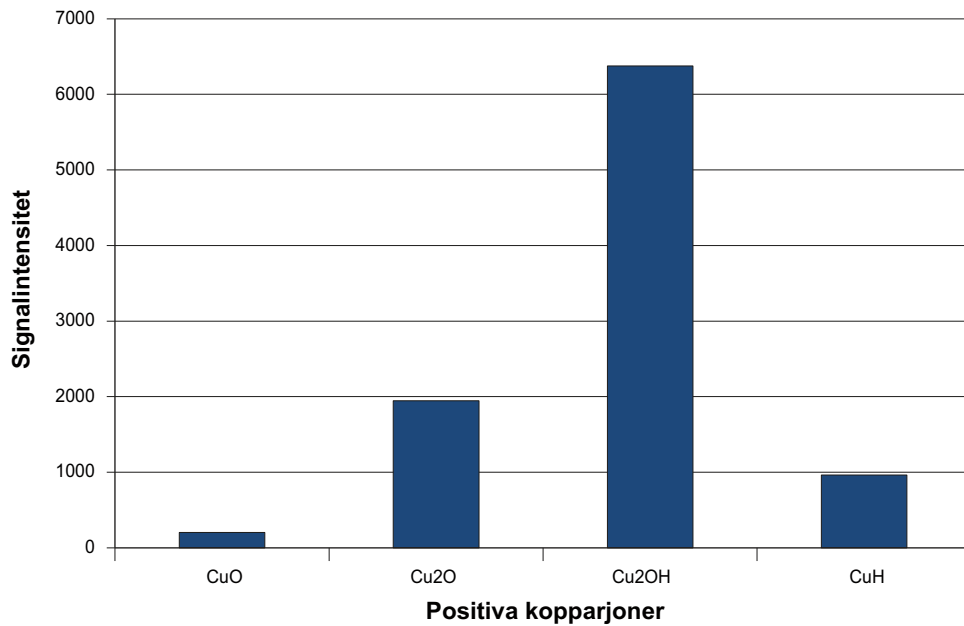
Figur 4-14. Sammanställning av kopparinnehållande joner.

Figur 4-14 visar en sammanställning av kopparinnehållande joner.

Cu<sub>2</sub>OH<sup>+</sup>-jonerna kan ha bildats vid joniseringen. Den dominerande kopparoxiden i oxidskiktet är därför Cu<sub>2</sub>O, vilket motsvarar reaktion 1 ovan. Ett problem med tolkningen av Cu<sub>2</sub>OH<sup>+</sup>-jonerna är att det inte finns någon motsvarande kopparhydroxid (Cu<sub>2</sub>OH).

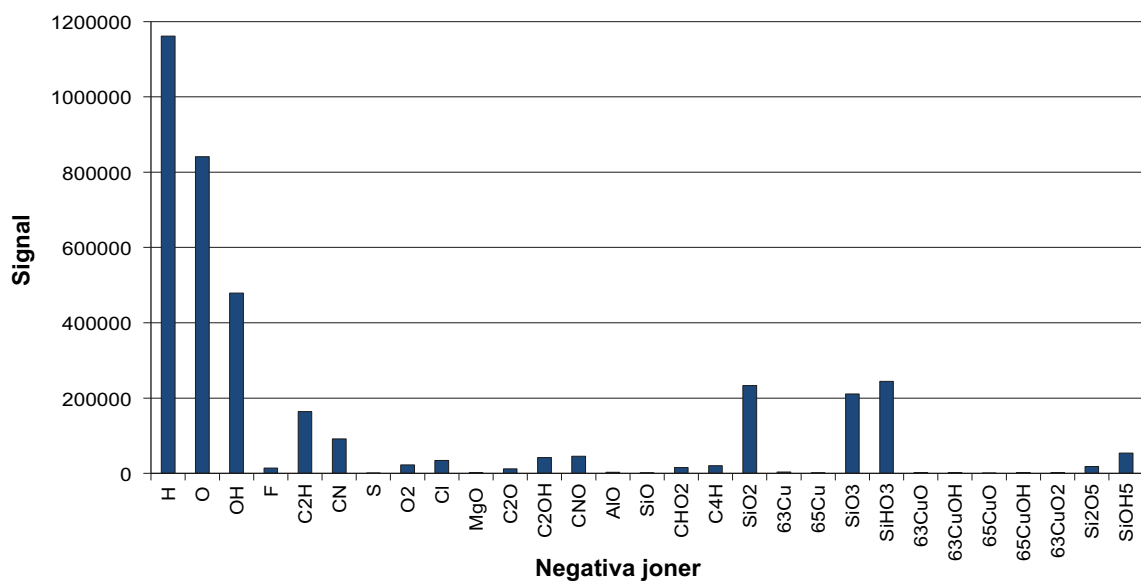
Figur 4-15. Negativa joner.

Figur 4-15 visar negativa joner från ytterytan.

Som framgår av figur 4-15 finns det få kopparinnehållande negativa joner.

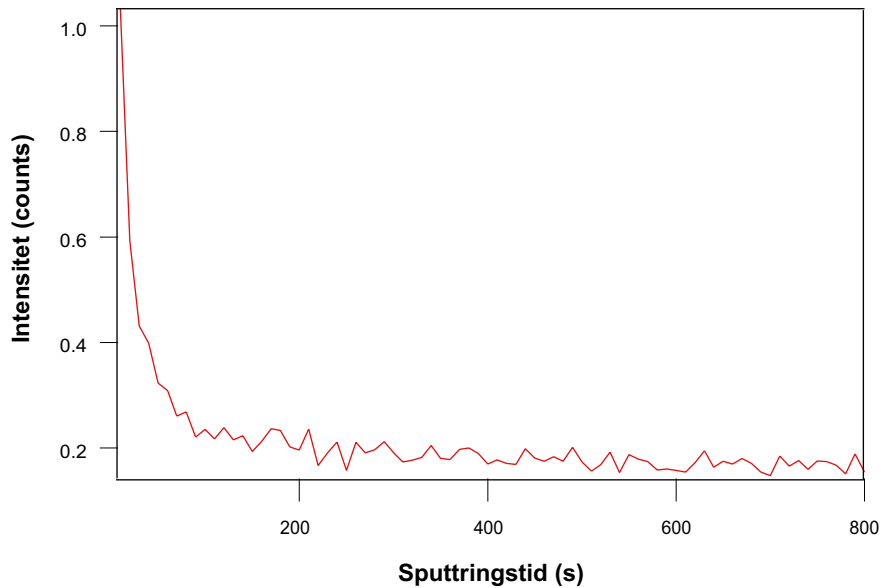
**Figur 4-16.** Djupprofil av  $\text{Cu}_2\text{O}^+$ -joner.

Även en djupprofilering genomfördes. Den sputtrade ytan var 500×500 µm. Av denna yta utnyttjades 200×200 µm för analys. Den laterala upplösningen är ca 1 µm. Figur 4-16 visar en djupprofil av Cu<sub>2</sub>O<sup>+</sup>-joner.

Av figur 4-16 framgår att signalen från  $\text{Cu}_2\text{O}$ -jonerna sjunker från en hög nivå till ett lågt platåvärde. Tyvärr har inte signalen sjunkit till noll. Troligen var sputtringstiden för kort. Det är emellertid viktigt att bestämma tjockleken på oxidskiktet. Detta har gjorts med XPS. Se nedan.

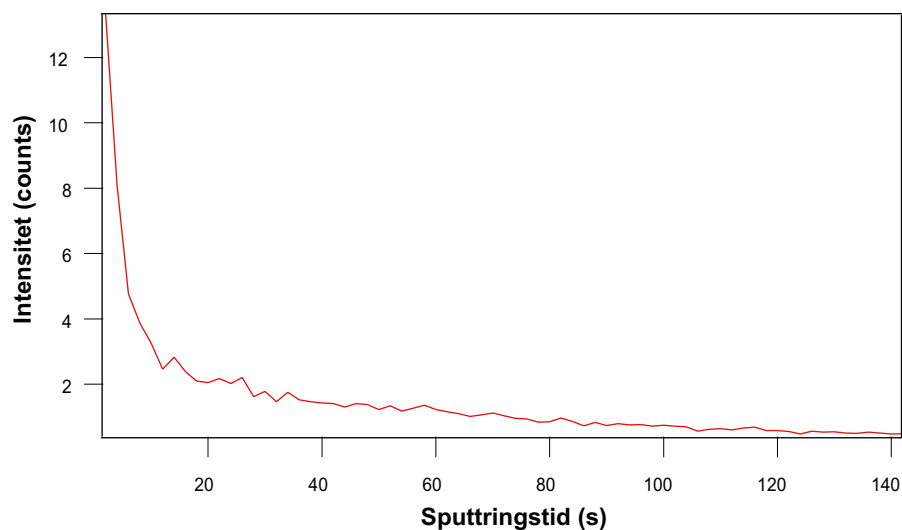
**Figur 4-17.** Djupprofil av kisel.

Figur 4-17 visar en djupprofil av kisel.

Kislet är koncentrerat till ytan av oxidskiktet. Det mesta av kislet finns inom ett skikt på ca 20 nm. Ursprunget är troligen det i vattnet lösta kislet. Kisel var det dominerade grundämnet i vattnet enligt ICP-analysen ovan.

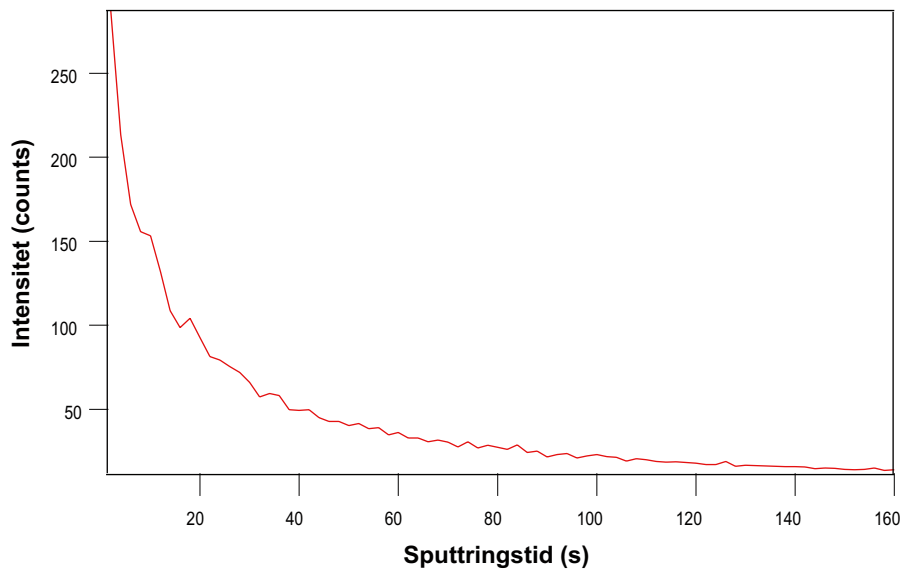
Figur 4-18. Djupprofil av väte in i oxidskiktet.

Figur 4-18 visar en djupprofil av väte. Även här återfinns det mesta av vätet i ett ytskikt (20–30 nm) av oxidskiktet. Vätet kan finnas i form av kolväteföreningar. Dessa kan ha funnits på koppartrådarna från början.

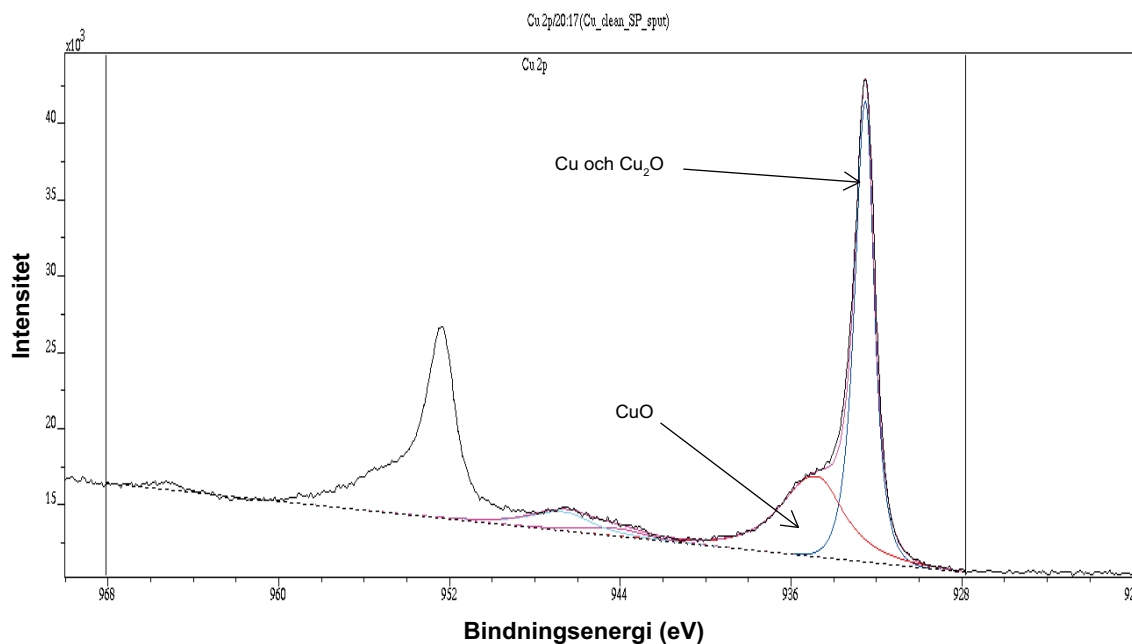
**Figur 4-20.** Kemiskt skift för kopparoxider. De färgade kurvorna har erhållits genom kurvanpassning.

Som nämnts ovan finns ett kemiskt skift som möjliggör separering mellan CuO och Cu<sub>2</sub>O/Cu. Man kan med XPS inte skilja mellan Cu<sub>2</sub>O och metallisk koppar. Figur 4-20 visar det kemiska skiftet för CuO (4:e delfiguren) i figur 4-19.

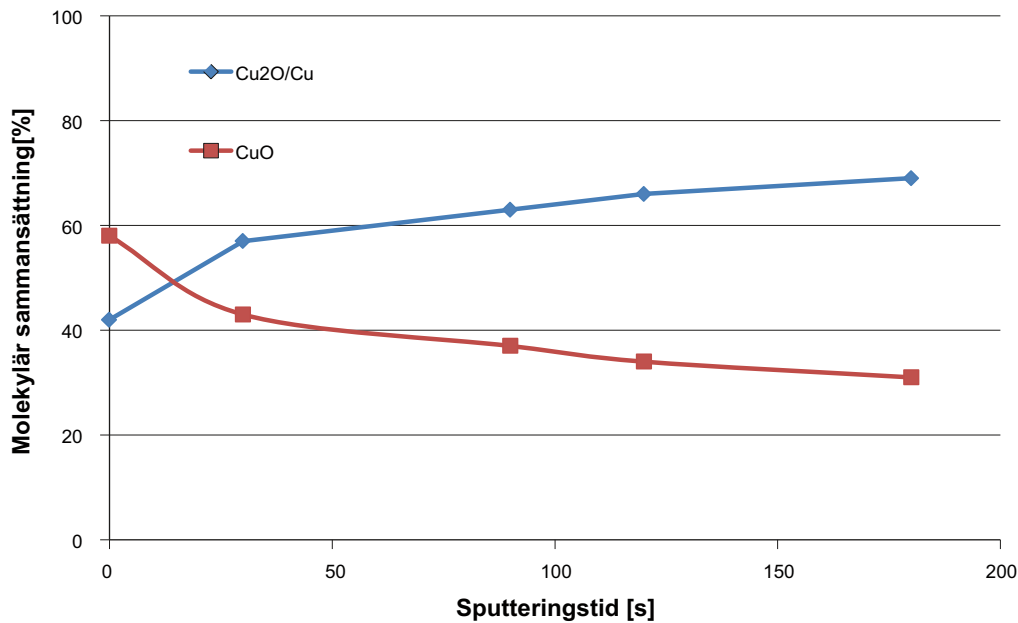
Figur 4-21. Sammansättning som funktion av sputtringstid.

Figur 4-21 visar hur sammansättningen av koppar varierar med sputtringstid. Kurvorna är baserade på informationen i tabell 4-4.

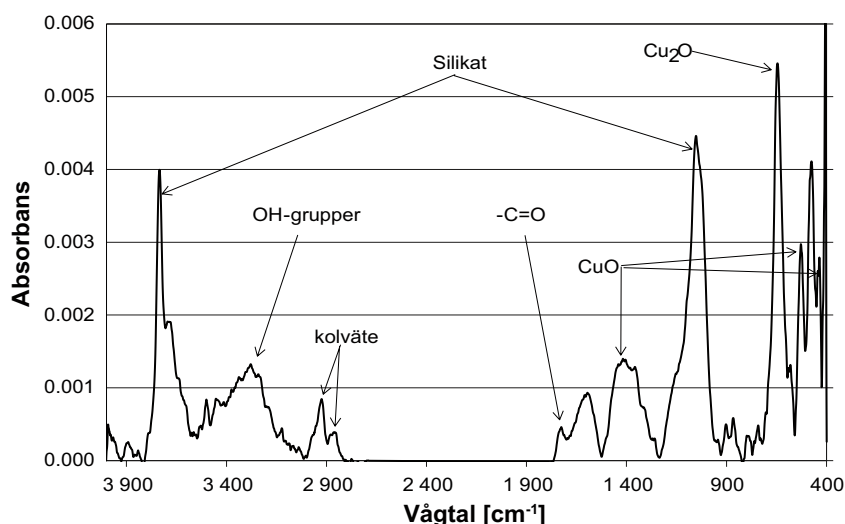
Figur 4-23. FTIR-spektrum från oxidskiktet.

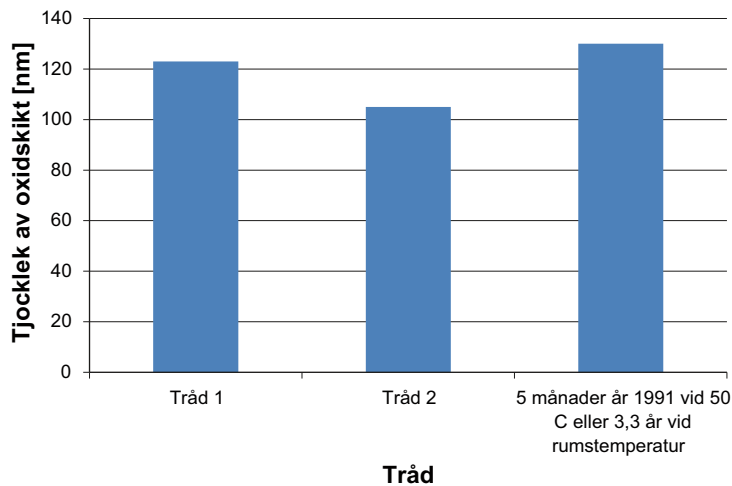
Figur 4-24. Tjocklek hos bildade oxidskikt.

Utgående från resultaten redovisade i tabell 4-5 och densiteterna  $\rho(\text{Cu}_2\text{O}) \approx \rho(\text{CuO}) \approx 6 \text{ g/cm}^3$  kan skiktjocklekarna uppskattas. Uppskattningen bygger vidare på att oxidskikten är homogena och inte alltför porösa. De beräknade skiktjocklekarna visas i figur 4-24. För de två undersökta trådarna är skiktjockleken omkring 110 nm. Detta värde stämmer bra med det värde på ca 150 nm, som erhöles genom djupprofilering med XPS.

I figuren är även inlagt det beräknade värdet för en tråd som betades fem månader efter förslutningen av provröret. Under dessa månader förvarades provröret i ett värmeskåp vid en temperatur av 50 °C. För termiskt aktiverade processer kan man använda en tumregel som säger att en ökning av temperaturen på 10 °C leder till en ökning av reaktionshastigheten med en faktor två. Fem månader vid 50 °C motsvarar således 40 månader eller 3,3 år vid rumstemperatur. Det bör påpekas att tråden 1991 betades med HCl, vilket antagligen ger ett något för högt värde jämfört med betning med amidosulfonsyra.

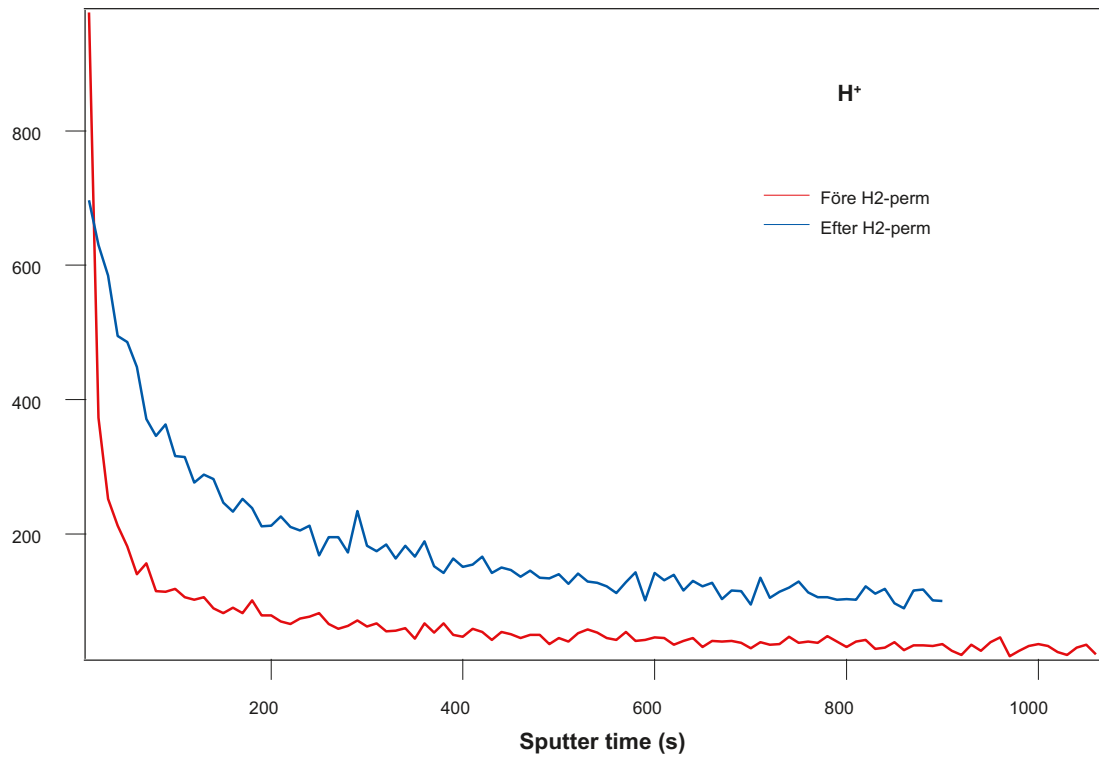
**Figur 4-28.** ToF-SIMS-djupprofil före och efter vätepermeabilitetsmätningar. Positiva joner.

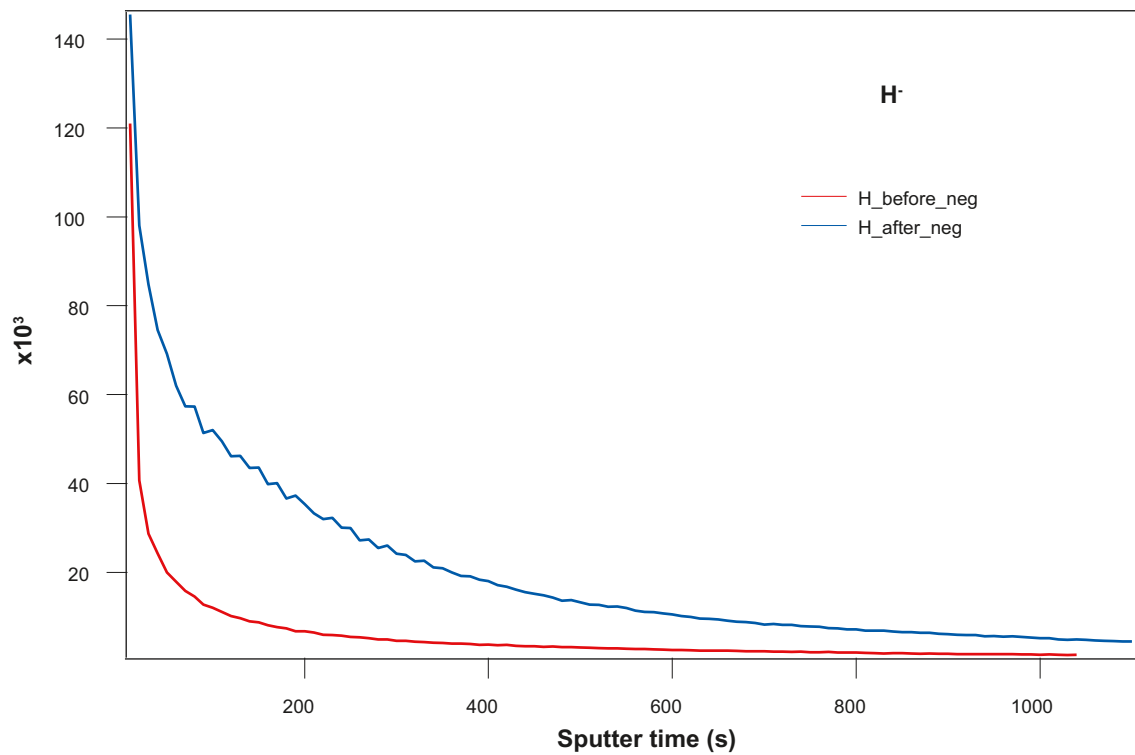
**Figur 4-29.** ToF-SIMS-djupprofil före och efter vätepermeabilitetsmätningar. Negativa joner.

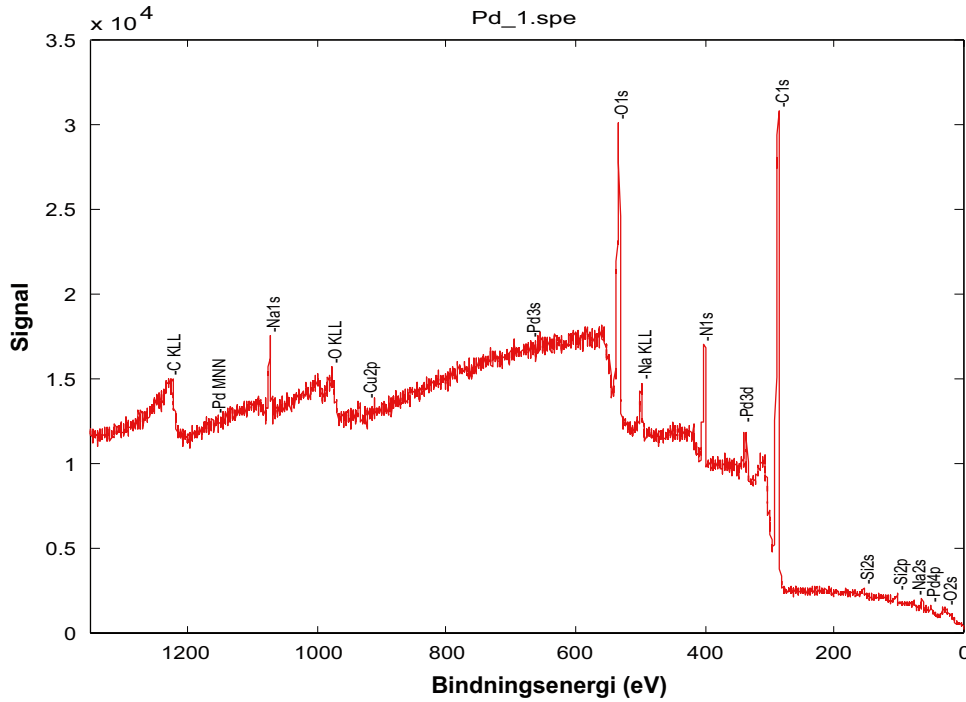
Figur 4-30. XPS-spektrum från ytan av Pd-membranet.

Figur 4-30 visar ett XPS-spektrum från ytan av Pd-membranet. Som framgår av spektrumet finns framförallt kol, syre och natrium på ytan. XPS har den stora fördelen framför ToF-SIMS i att metoden är betydligt mer kvantitativ, dvs. topphöjderna motsvarar betydligt bättre mängden av ett ämne på en yta än topphöjder i ToF-SIMS-spektra.

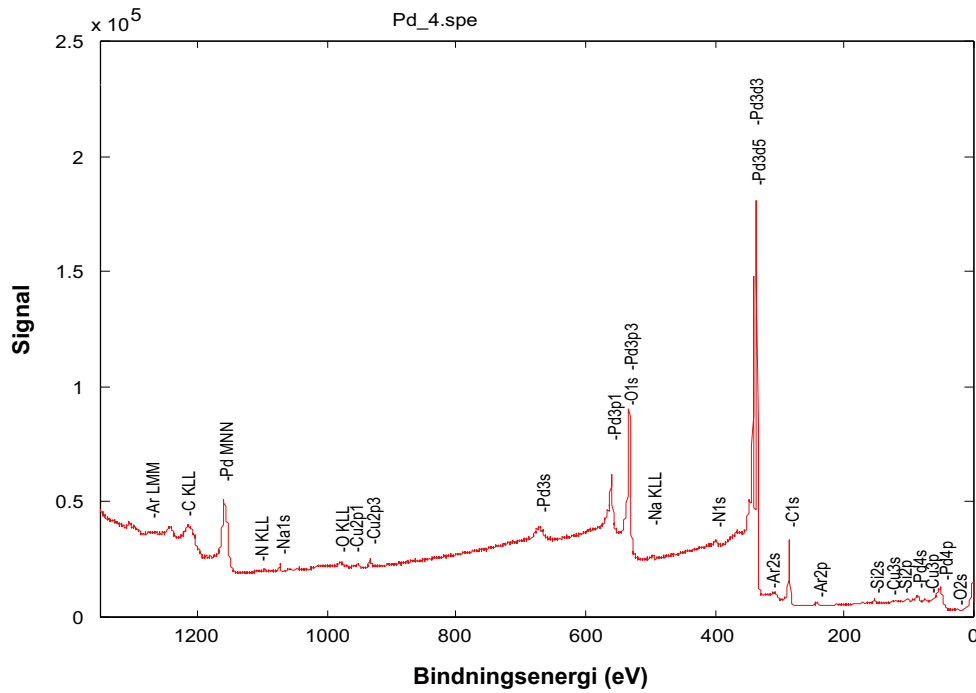
Figur 4-31. XPS-spektrum från ytan av Pd-membranet efter en kortvarig jonetsning.

Efter en kort Ar-jonetsning/sputtring försvinner i stort sett föroreningarna från ytan, se figur 4-31. Ytskiktet torde därför vara mycket tunt.

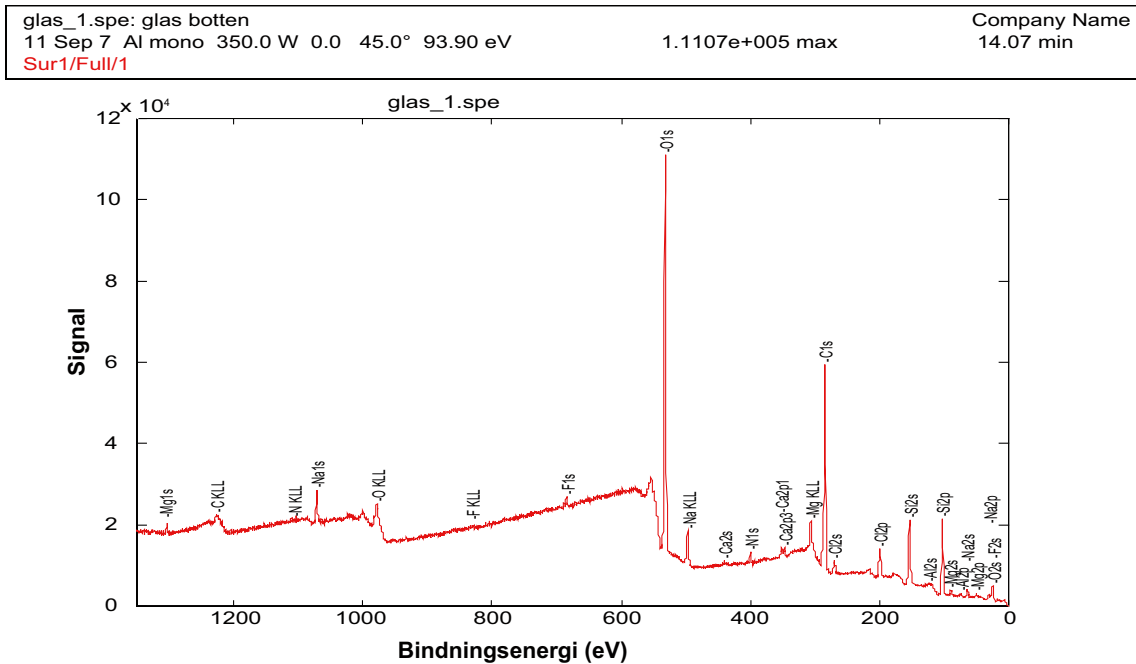
Figur 4-32. XPS-spektrum från botten av provröret.

Botten av provröret har analyserats med XPS-spektroskopi. Figur 4-32 visar ett komplett spektrum mellan 0 och 1 300 eV. Som framgår av figur 4-32 domineras spektrumet av kol och syre. Kolet torde härröra från olika kolinnehållande föroreningar på glaslet. Syre ingår däremot i glas. Vid sidan av syre och kol finns en rad andra grundämnen närvarande.

Då kol och syre dominerar spektrumet i figur 4-32 har detta expanderats i y-led i figurerna 4-33 och 4-34.

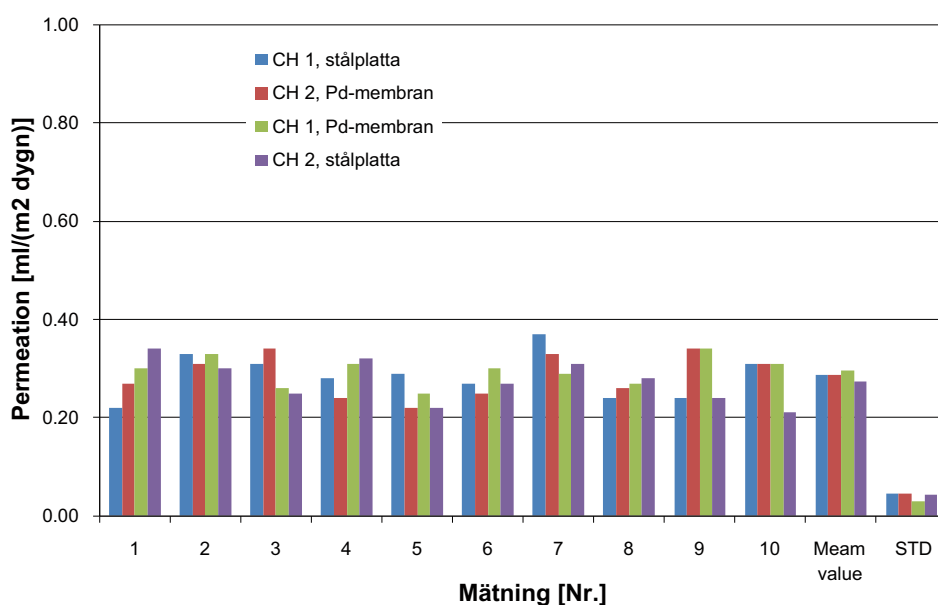
Figur 4-36. Permeabilitetsmätning av kväve "genom" stålplatta med membran och stålplatta utan membran.

Som framgår av figur 4-36 håller Pd-membran med fog tätt, då värdena för stålplattan med Pd-membranet inte avviker från värdet för stålplattan. Den undre gränsen för detekterbar permeabilitet är således omkring  $0,3 \text{ ml/m}^2, \text{ dygn}$ .

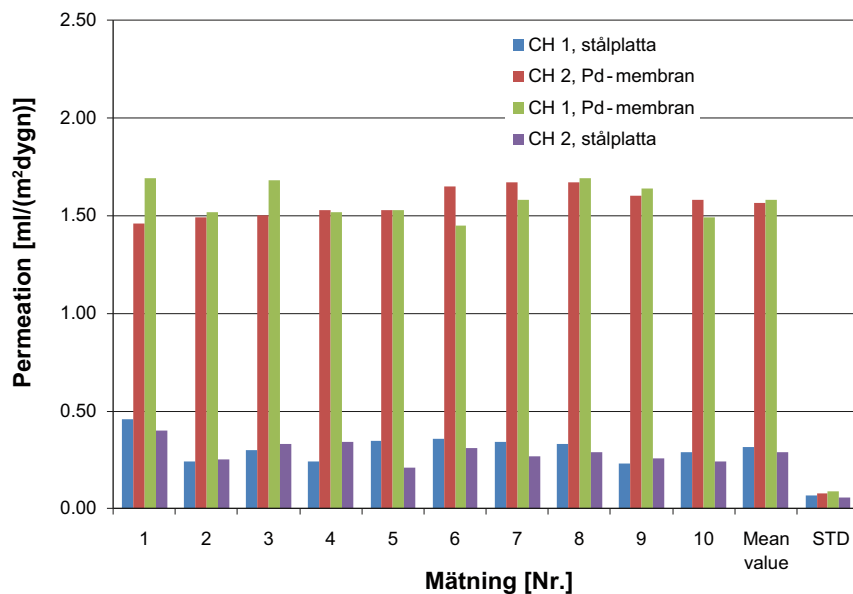
Figur 4-37. Permeabilitetsmätning av väte ”genom” stålplatta med membran och stålplatta utan membran.

Figur 4-37 visar motsvarande permeabilitet för väte. Vi ser här att permeabiliteten för stålplattan med Pd-membranet påtagligt avviker från uppmätt permeabilitetsvärde för stålplattan. Värdet för stålplattan ligger kvar vid ca  $0,3 \text{ ml/m}^2, \text{ dygn}$ . Genomsnittsvärdet för stålplattan med Pd-membranet är  $1,57 \pm 0,08 \text{ ml/m}^2, \text{ dygn}$ . Om vi korrigerar för utgasningen erhåller vi ett värde för stålplatta med Pd-membran på  $1,27 \pm 0,08 \text{ ml/m}^2, \text{ dygn}$ .

Flödet genom Pd-membranet är  $4,8 \cdot 10^{-7} \text{ mol/s}$ . Motsvarande litteraturvärde enligt Fromm och Gebhardt (1976, s. 329) är  $5,6 \cdot 10^{-6} \text{ mol/s}$ . Flödet genom Pd-membranet är således en faktor 12 lägre än litteratordata.

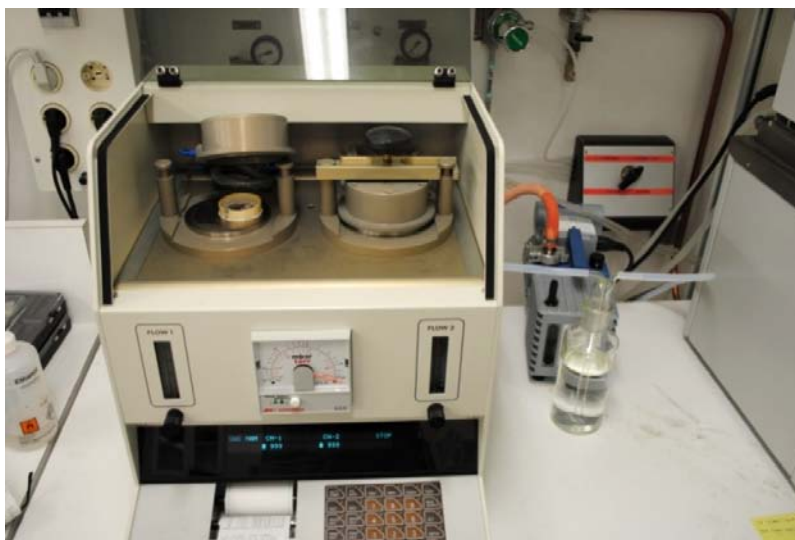
Figur 4-38. En rörstuts är monterad på stålplattan.
