**P-13-07**

## **Studier av frysningsegenskaper hos betong från 1 BMA**

Per-Erik Thorsell

Maj 2013

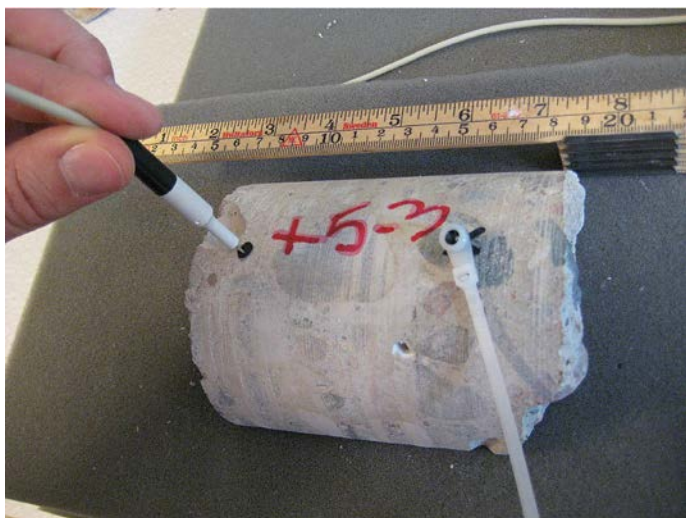
*Figur 2-2. Halvmåneformad provkropp liggande på mjukt underlag. Ett lätt slag görs med sändaren till höger i bild och mottagaren hålls still vid markerad punkt till vänster.*

För varje provtillfälle och provkropp mättes egenfrekvensen. På varje provkropp gjordes 2 stycken markeringar med tuschpenna för att sändare och mottagare skulle hållas på samma ställe vid varje mätning av egenfrekvens, figur 2-2.

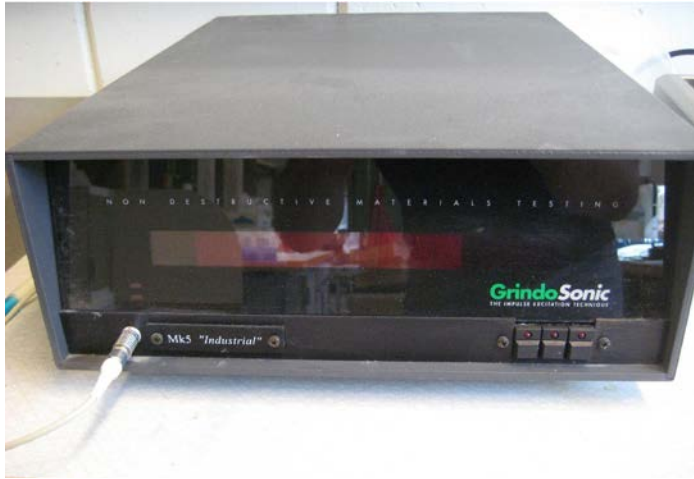
*Figur 2-3. Mätutrustningen Grand Sonic för ultraljud.*

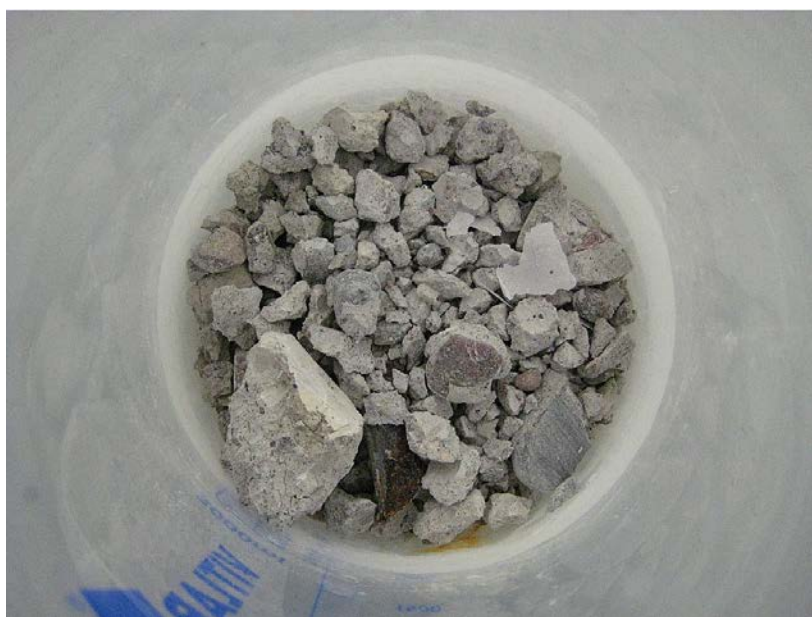
*Figur 3-1. Exempel på sönderfrysens provkropp liggande i plastbägare.*

Exempel på sönderfrysens provkropp ses i figur 3-1.
