## **Korrosionsprovning av ingjutna stålstänger i betongblock och ingjutna bergbultar**

### **Fem års exponering i Äspölaboratoriet**

Oktober 2014

SKB R-14-27

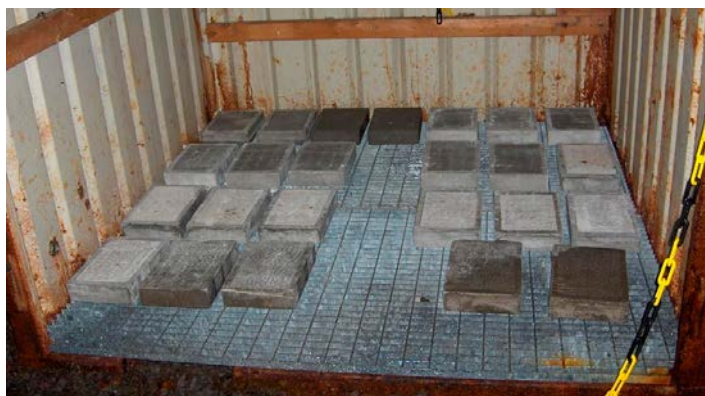
**Figur 2-1.** Exponering av betongblock i container i Äspölaboratoriet. Containern har ett skyddande tak för att hindra att betongblocken utsätts för droppande bergvatten. En sida av containern är helt öppen mot tunnel, ursprunglig provuppsättning med de 24 betongblocken (Bodén och Pettersson 2011).

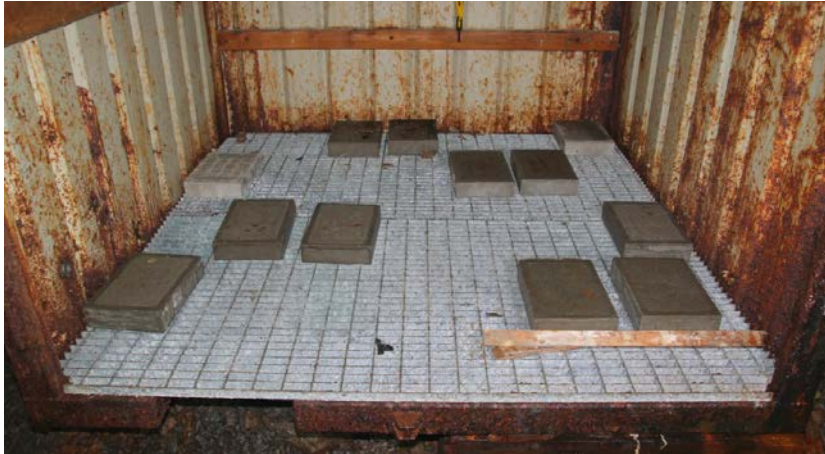
*Figur 2-2. De 12 kvarvarande betongblocken i containern i Äspölaboratoriet.*

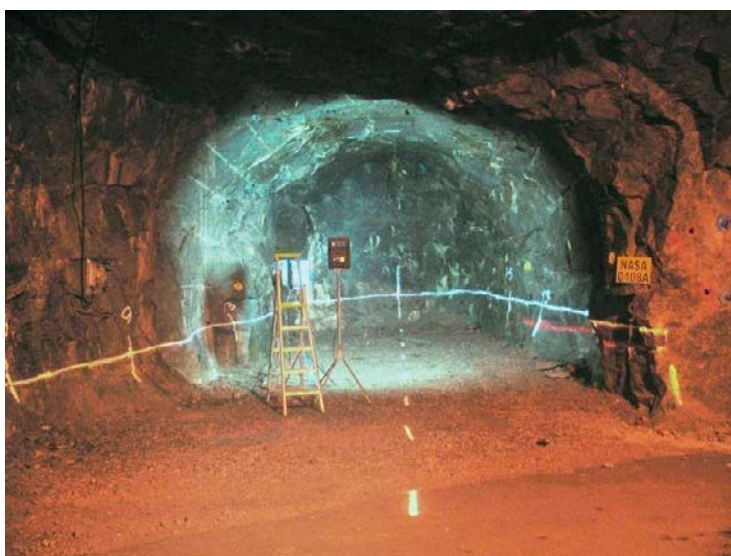
*Figur 3-1. Provtvättning NASA0408A i Äspölaboratoriet (Bodén och Pettersson 2011).*

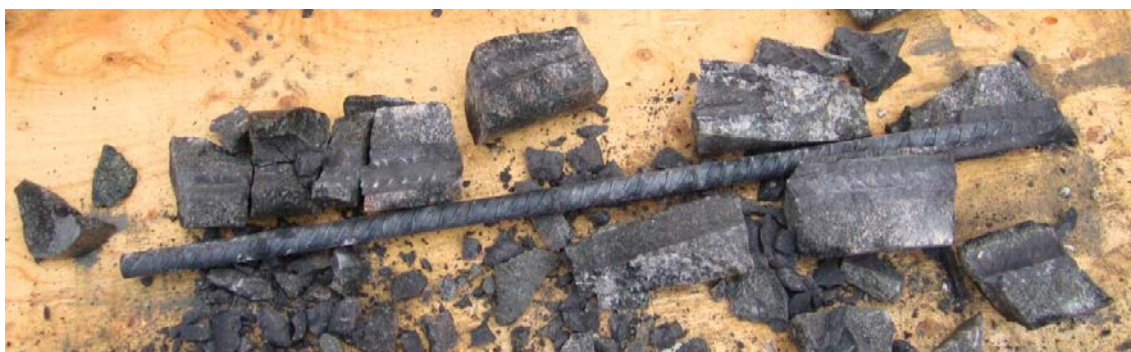
Figur 3-2 nedan visar en bergbult frilagd från bergmaterial och ingjutningsmaterial. Bergbultarna kapades i mindre bitar och undersöktes med avseende på korrosion.

*Figur 3-2. Bergbult frilagd från bergmaterial och ingjutningsmaterial (Sederholm et al. 2014).*
