**P-05-70**

## **Platsundersökning Oskarshamn**

### **Fältundersökning av diskrepanser gällande vattendrag i GIS-modellen**

Maj 2005

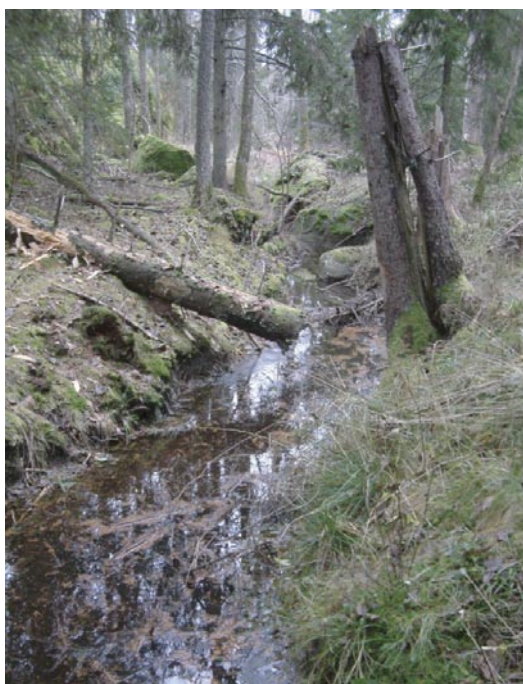
*Figur 2-3. Foto 2.*

Från södra delen av sänkan benämnd 2 över till område 1 och vidare ut i kärret vid Frisksjöns södra kant finns ett grävt dike. Sänka 2 är åkermark och sänkan 1 är sankmark. Mellan dessa båda områden är diket ca 3 meter djupt (foto 1, vp 71). Vid utloppet av sänka 1 stämmer höjdmodellen dåligt, diket är här under 1 meter djupt (foto 2). Den punkt där det har grävts djupast på sträckan ut till Frisksjön är vp 72 där vattenytan ligger ca 1,5 meter omkringliggande markyta.
