Mål nr M 1333-11	KBS-3-SYSTEMET	CLAB – CLINK	KÄRNBRÄNSLEFÖRVARET	2017-10-23	2

## Överblick

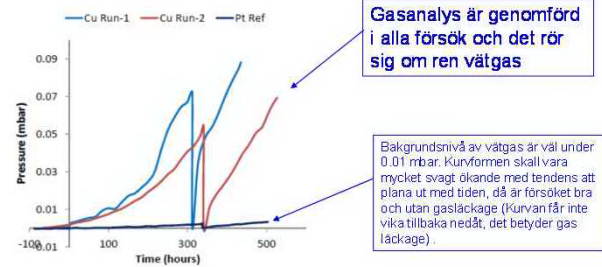
Figure 6 Pressure data for the upper chamber during Cu run-1, Cu run-2 and Pt-ref.

### R. Becker, H.-P. Hermansson, Evolution of Hydrogen by Copper in Ultrapure Water Without Dissolved Oxygen, Swedish Radiation Safety Authority SSM Report 2011:34

**Confirmation of hydrogen gas formation was achieved by mass spectrometry analysis.** A reference test by exposing a platinum foil in anoxic pure water with the same surface area as for the copper was conducted. The exposure of platinum foil did not cause any evidence of gas evolution. This shows that the kind of immersed metal rather than a metal surface itself is important in order for gas to be evolved. The most obvious explanation for the results in this work is consequently that corrosion of copper occurs in pure anoxic water.

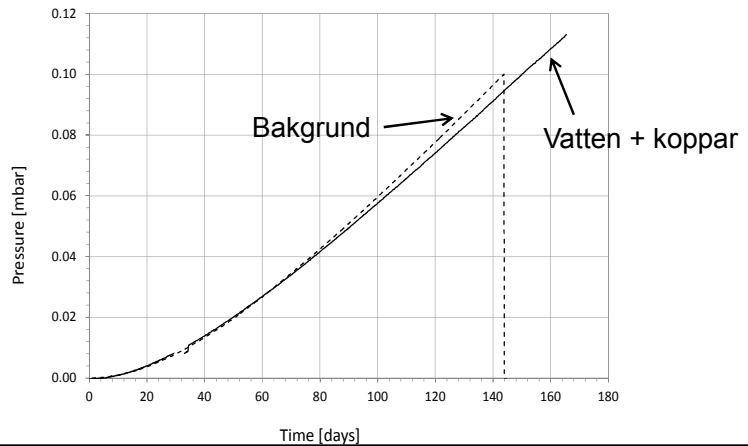
- Bild till höger med bakgrund redovisad av Mats Boman 14/9.
- Efter omkring 6 månader är bakgrunden cirka 0,1 mbar.
- Szakálos m fl har kommenterat Uppsalagruppens artikel i Corrosion Science
  - Väsentliga delar av Szakálos presentation 23/10 finns i den kommentaren
- Uppsalagruppen har svarat på kommentaren i Corrosion Science
  - Där finns således detaljerade svar på de synpunkter som framfördes
